Remediación y Revitalización de Sitios Contaminados: Casos Exitosos en México

Wini Schmidt
Rosa María Flores Serrano
Ulises Ruiz Saucedo

Publicado:
Noviembre de 2013

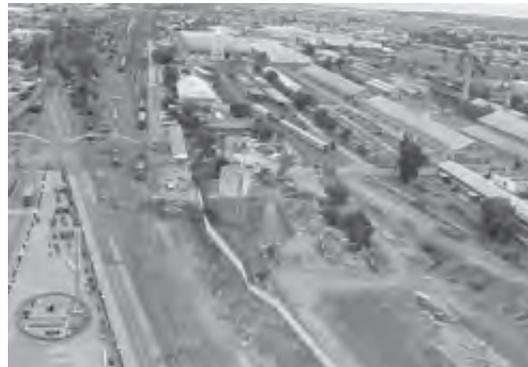
Figura 1. Vista del sur de los extalleres Generales de Construcción y Reparación de Máquinas y Material Rodante, en Aguascalientes, Ags., durante las labores de remediación (Fuente: INSECAMI).

Para la remediación ambiental del predio se contrató a la Universidad Autónoma de Aguascalientes (UAA) y posteriormente, a la compañía Ingeniería en Servicios en Control Ambiental Industrial (INSECAMI). Ambas instancias diseñaron el esquema de caracterización y remediación del sitio acorde con la normatividad vigente. Este esquema contemplaba la caracterización del sitio, evaluaciones del riesgo ambiental, aplicación de tecnologías de remediación, remediación del suelo, y la evaluación y limpieza de los edificios (*Figura 1*).

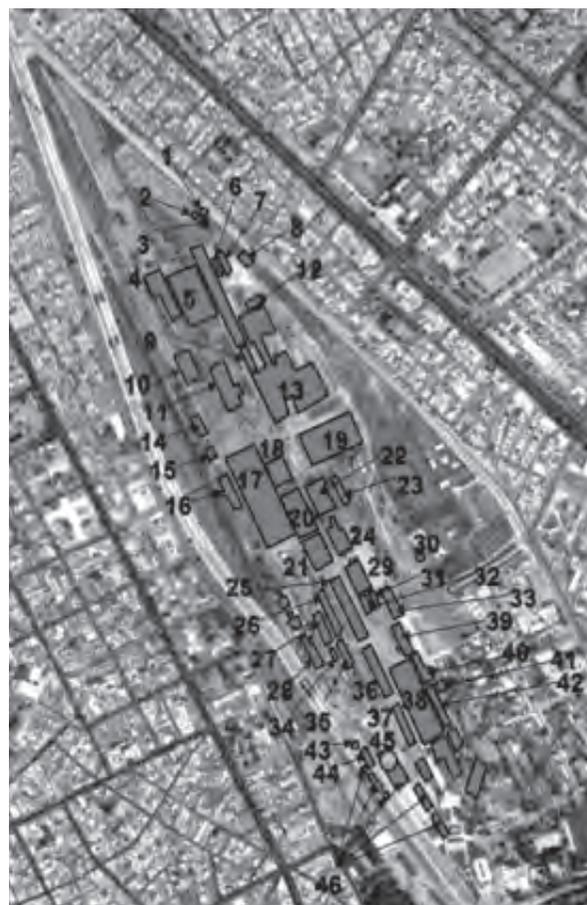
Figura 3. Croquis de la ubicación de los principales edificios existentes en los extalleres de FNM en Aguascalientes, Ags., antes de la remediación. En la Tabla 1 aparecen los nombres de los edificios, según la numeración aquí presentada (Fuente: INSECAMI).

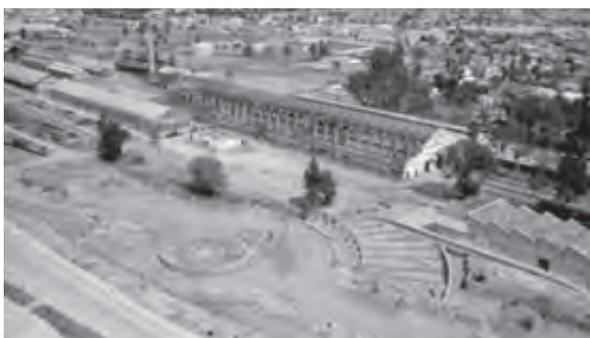
Figura 4. Cimientos de la Casa Redonda en los Talleres de FNM de Aguascalientes. Atrás se observa la estructura del Taller de Reparación de Locomotoras (Fuente: INSECAMI).

La Casa Redonda¹ fue el corazón de los talleres, ahí llegaban las locomotoras para ser desmanteladas y las piezas se llevaban al departamento correspondiente para ser reparadas o sustituías por nuevas. Posteriormente, las locomotoras eran armadas. Este edificio se demolió cuando se renovaron los talleres en los años sesenta al cambiar la tecnología de las locomotoras de vapor a diesel. La cimentación de la Casa Redonda fue descubierta en 2004, durante las labores de remediación (Figura 4).

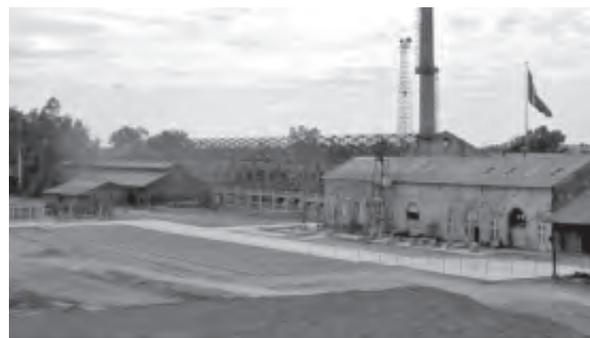
Figura 5. Estructura de la Casa de Fuerza 1 durante las labores de remediación (Fuente: INSECAMI).

En la Casa de Fuerza se generaba la energía necesaria para todos los departamentos de los talleres. La Casa de Fuerza 1 (Figura 5) ubicada al sureste del predio, era la más importante; la Casa de Fuerza 2 se situaba al noreste. Debido al uso de combustibles en sus calderas y las actividades realizadas en sus alrededores ambos sitios se encontraron contaminados con hidrocarburos, y la Casa de Fuerza 1, próxima al área de Pailería también estaba contaminada por metales.

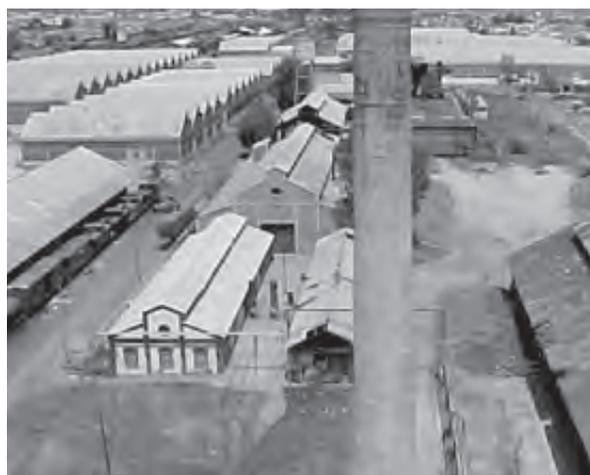
Figura 6. Vista de los edificios de fundiciones durante las labores de remediación (Fuente: INSECAMI).

gris. Estos suelos estaban contaminados principalmente por plomo, sobre todo en las áreas donde se ubicaban los hornos. En el año de 1991, siete departamentos del edificio de Fundición de Zapatas fueron clausurados debido a que estaban contaminados y representaban un riesgo para los trabajadores³. Sin embargo, durante las actividades de remediación de estas tres áreas, la zona de fundición de zapatas fue la menos contaminada (Figura 6).

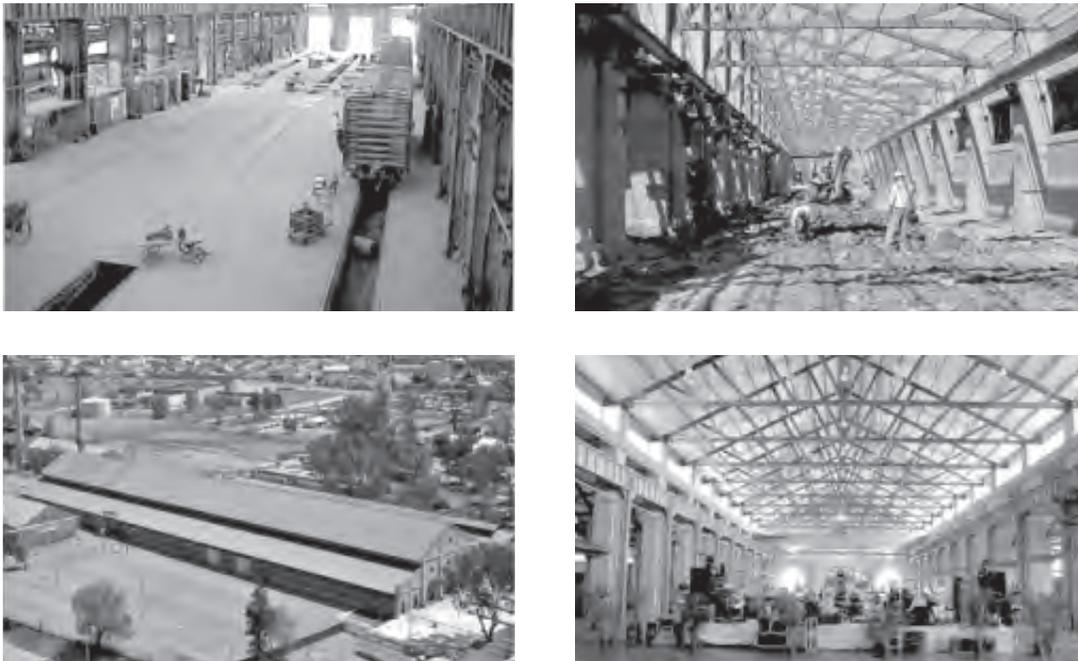
▲
Figura 7. Vistas del Taller de Reparación de Locomotoras. A) Vista de los fosos de reparación. B) Obras de remediación. C) Exterior del edificio restaurado, al fondo se ven las instalaciones del CRIT dentro del mismo terreno de los talleres. D) Interior del edificio una vez restaurado como centro de convenciones (Fuente: INSECAMI).

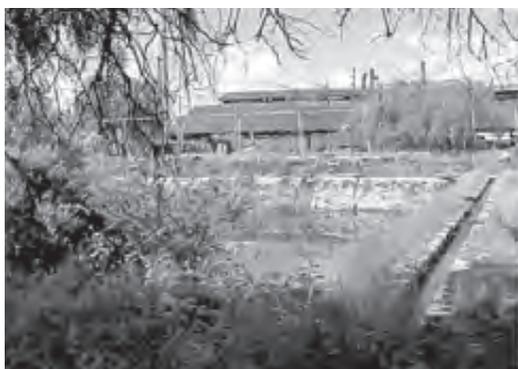
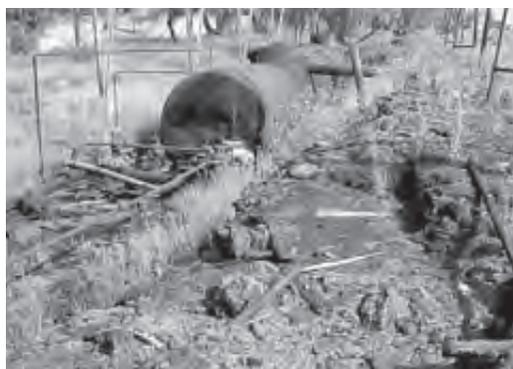
Figura 8. Vista de La Chapopotera. A) Fosa de chapopote. B) Vista de los tanques de almacenamiento (Fuente: INSECAM).

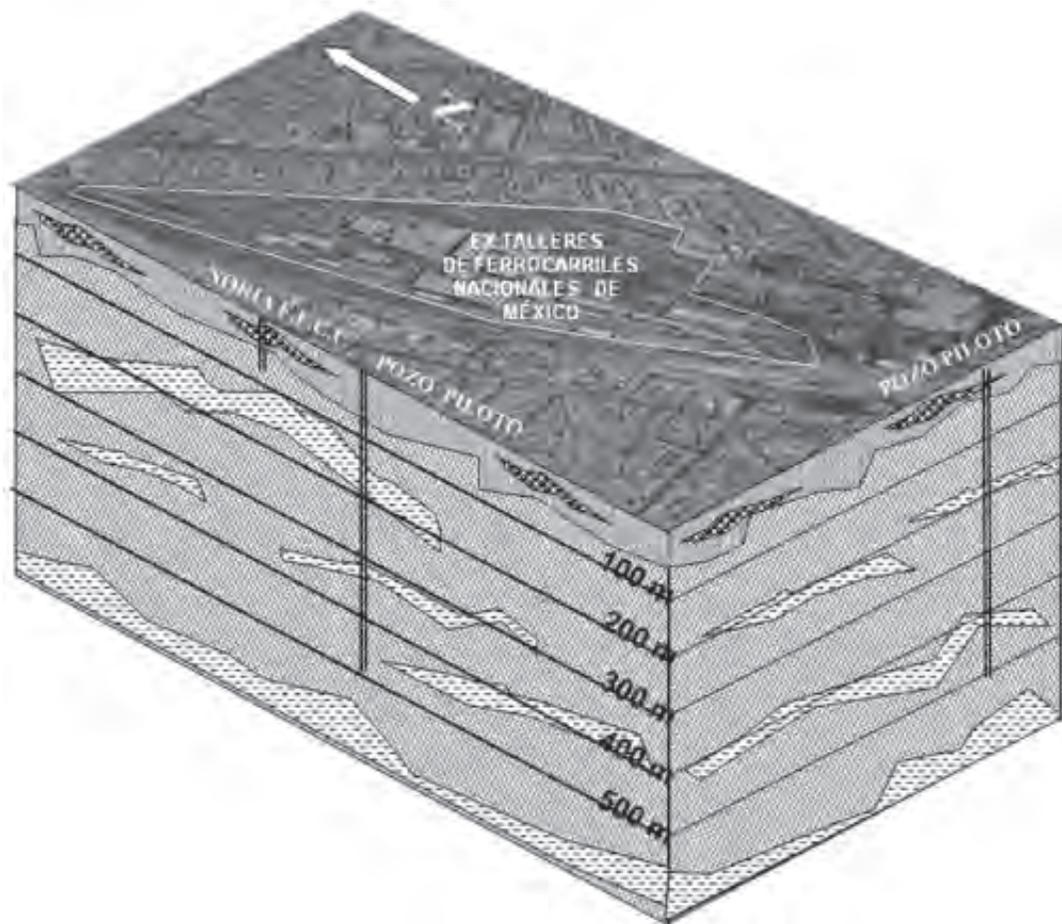
Figura 9. Estratigrafía de la zona de estudio. La parte superior indica suelo tobáceo; se observan zonas de relleno de diversos materiales (escorias, madera y tepetate, entre otros). La parte sólida indica la presencia de tobas arcillosas. Se observan lentes de arena y arcilla distribuidos heterogéneamente (Fuente: INSECAMI).

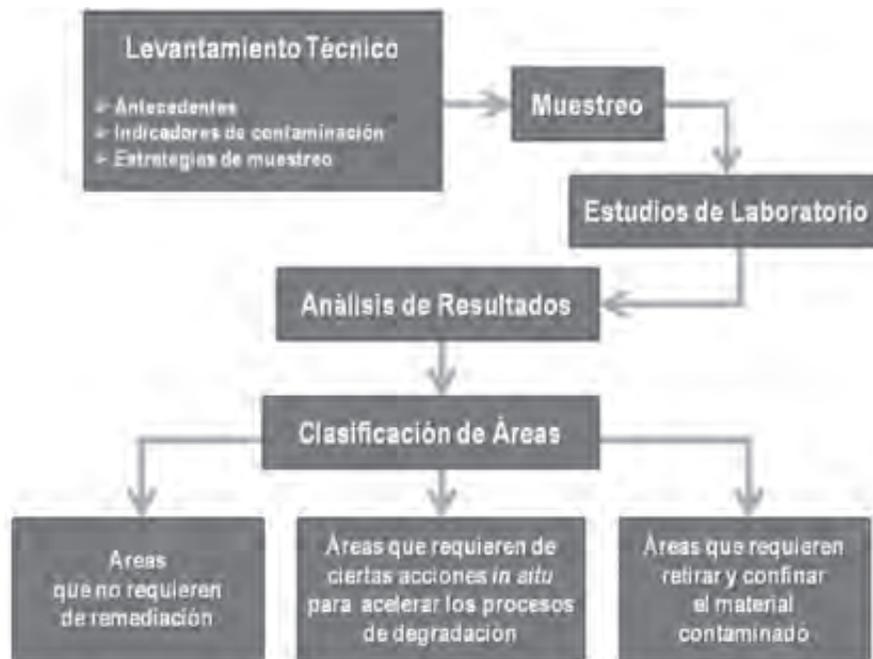
Figura 10. Actividades relacionadas a la caracterización de suelo del sitio.

Para la caracterización del suelo se tomaron muestras a diferentes profundidades en 328 puntos de muestreo (Figura 10).

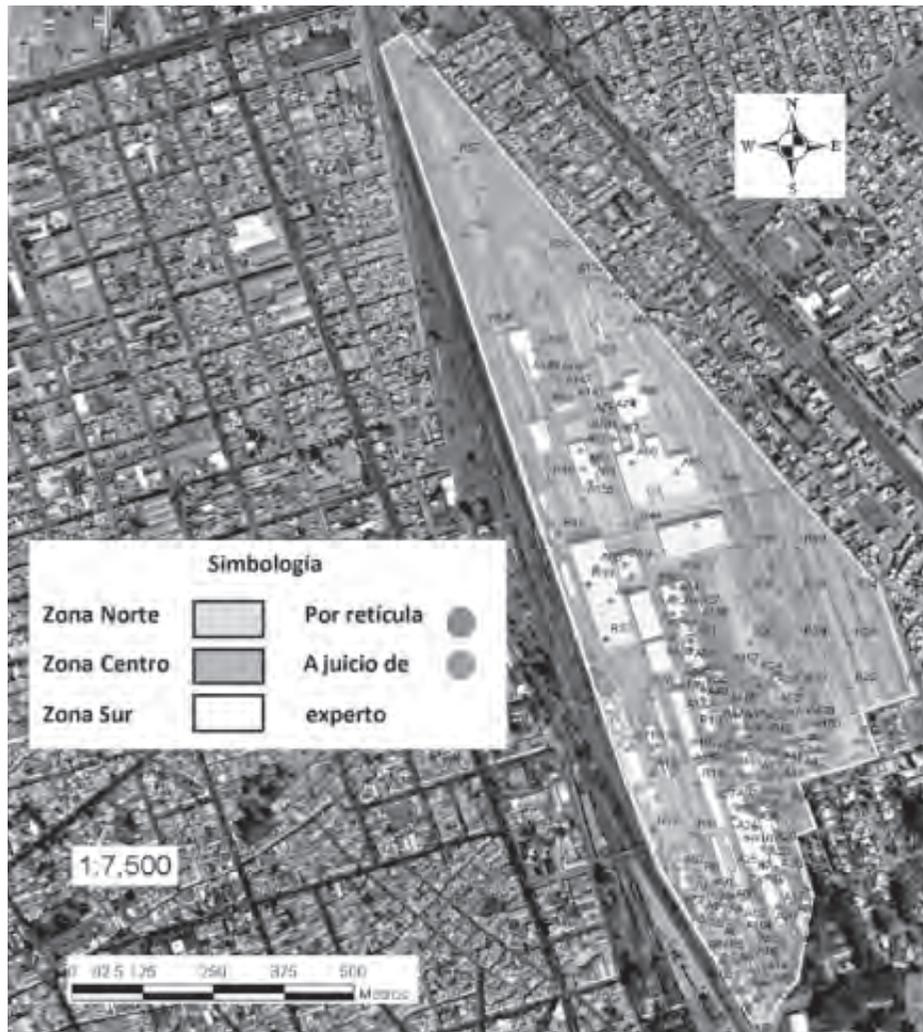
Figura 11. Zonas delimitadas para el muestreo del sitio y ubicación de puntos de muestreo. Los puntos rojos fueron asignados a juicio del experto en función del levantamiento técnico y los azules se ubicaron siguiendo una retícula predeterminada (Fuente: INSECAMI).

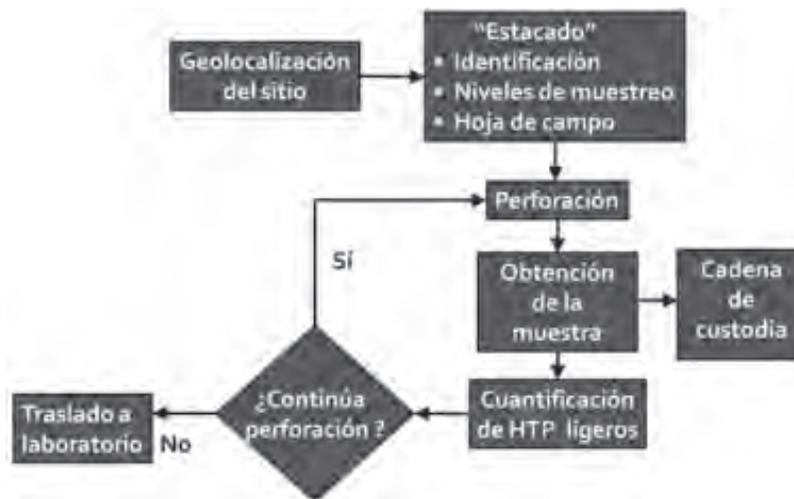
Figura 12. Actividades relacionadas a la toma de muestras de suelo del sitio.

En la Figura 12 se presenta el esquema que se siguió en la toma de muestras de hidrocarburos. Las muestras se preservaron para su traslado a un laboratorio autorizado por la Entidad Mexicana de Acreditación (EMA), donde se determinaron las cantidades de hidrocarburos totales de petróleo (HTP), hidrocarburos aromáticos polinucleares (HAP) e hidrocarburos fracción diesel (HFD) y largo de cadena (HFDLC).

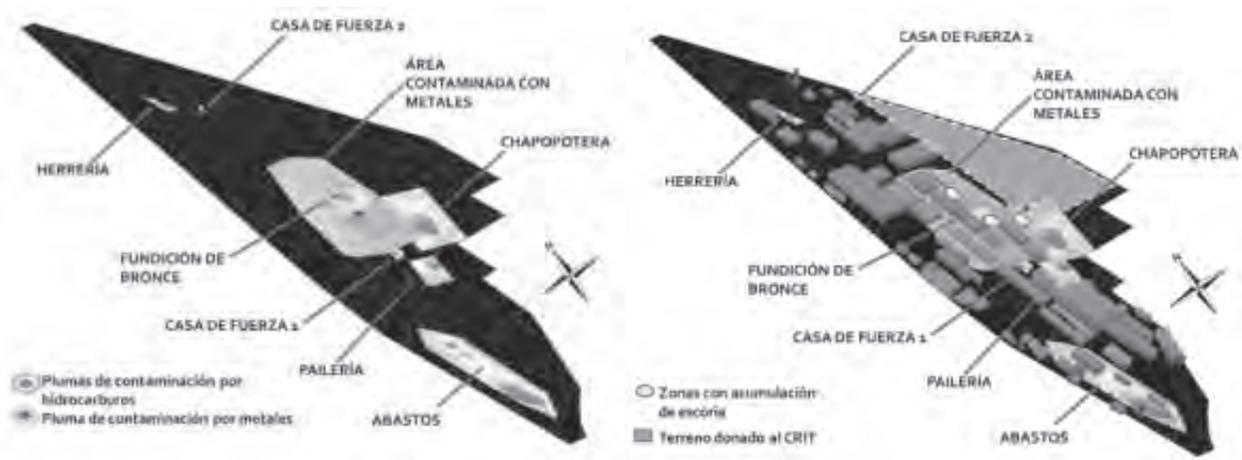
Figura 13. Distribución de las principales plumas contaminantes de hidrocarburos y metales en los extalleres de FNM en Aguascalientes. El plomo se usó como indicador (Fuente: INSECAMI).

Con los resultados de espectrofotometría (para los metales) y los datos de las concentraciones de HTP fracción ligera (para la contaminación por hidrocarburos) y de las profundidades límite de perforación, se obtuvo la distribución espacial de los contaminantes mediante modelos geoestadísticos (Figura 13).

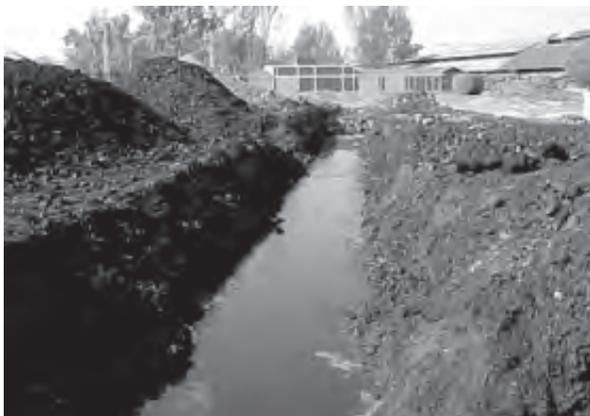
▲
Figura 15. Vista de La Chapopotera (Fuente: INSECAMI).

Parte del combustóleo que se encontraba dentro de La Chapopotera era producto libre (Figura 15) que ante las altas temperaturas imperantes en Aguascalientes durante los meses de calor se licuaba. Se aprovechó esta circunstancia para extraer el líquido por gravedad hacia unos tanques colocados en el sitio para ese propósito. El material reunido se trasladó a la planta de la cementera Cruz Azul ubicada en el estado de Hidalgo, para someterlo al proceso de destrucción térmica. En total se transportaron 185,000 litros de este material.

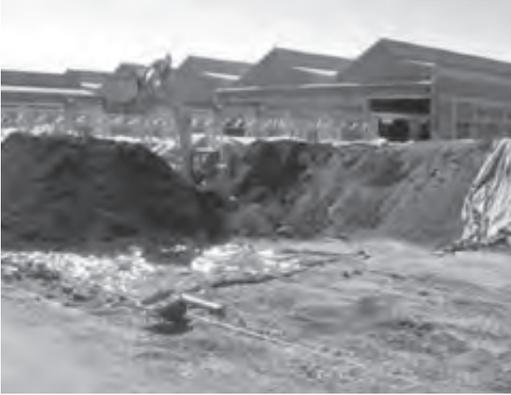
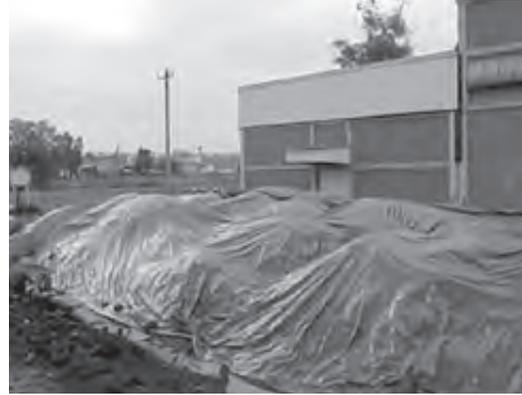
▲ **Figura 16.** Operación de biopilas en los extalleres de FNM en Aguascalientes. Las biopilas se cubrían para conservar la humedad necesaria para los microorganismos. (Fuente: INSECAMI).

El suelo extraído del predio con concentraciones inferiores de 20,000 mg/kg de HTP fue sometido al proceso de remediación mediante biopilas (Figura 16). Se consideró que esta técnica era adecuada debido a las características edafológicas del suelo, el tipo y grado de contaminación y las condiciones climatológicas imperantes. En total se remediaron 35,000 m³ de suelo procedente principalmente de La Chapopotera y de la zona de Abastos (ver Tabla 3). El área excavada se rellenó con escombro, balastro⁷ y con suelo que cumplía con los criterios de limpieza que se encontraban acopiados en la zona norte. El 5 de diciembre del 2002 ante el personal de la Delegación de la PROFEPA, se realizaron actividades de muestreo en el suelo residual para verificar el cumplimiento de los LMP de HTP y de HAP establecidos en la NOM-EM-138-ECOL-2002.

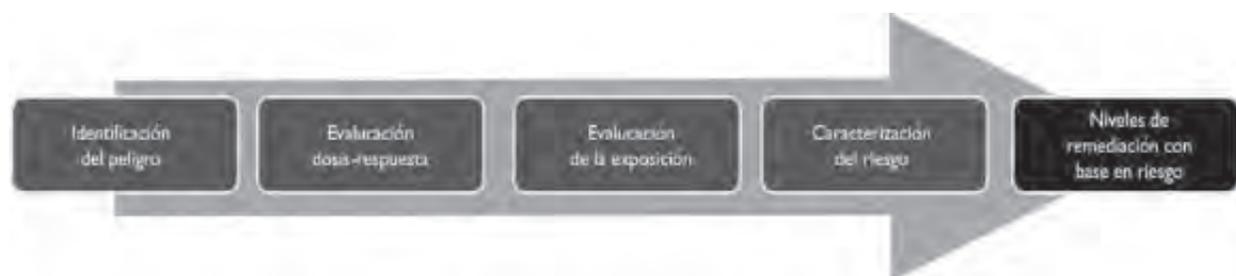
▲
Figura 17. Pasos para la evaluación de riesgo ambiental (ERA).

Con base en estos documentos se desarrollaron las etapas básicas necesarias en los estudios de riesgo a la salud humana (Figura 17).

En este apartado se resume el producto final de la ERA que, como indica esta figura, estableció los niveles de remediación con base en el riesgo. De manera particular, se analizaron los efectos tóxicos producidos por exposición al diesel y al combustóleo, ya que fueron los principales contaminantes presentes en el suelo de los Extalleres de FNM. El diesel, aunque su composición química varía considerablemente, en general presenta bajas concentraciones de compuestos aromáticos, asimismo, actualmente las agencias internacionales que valoran los riesgos a la salud por exposición a sustancias tóxicas, consideran que no existe evidencia suficiente que indique que la exposición

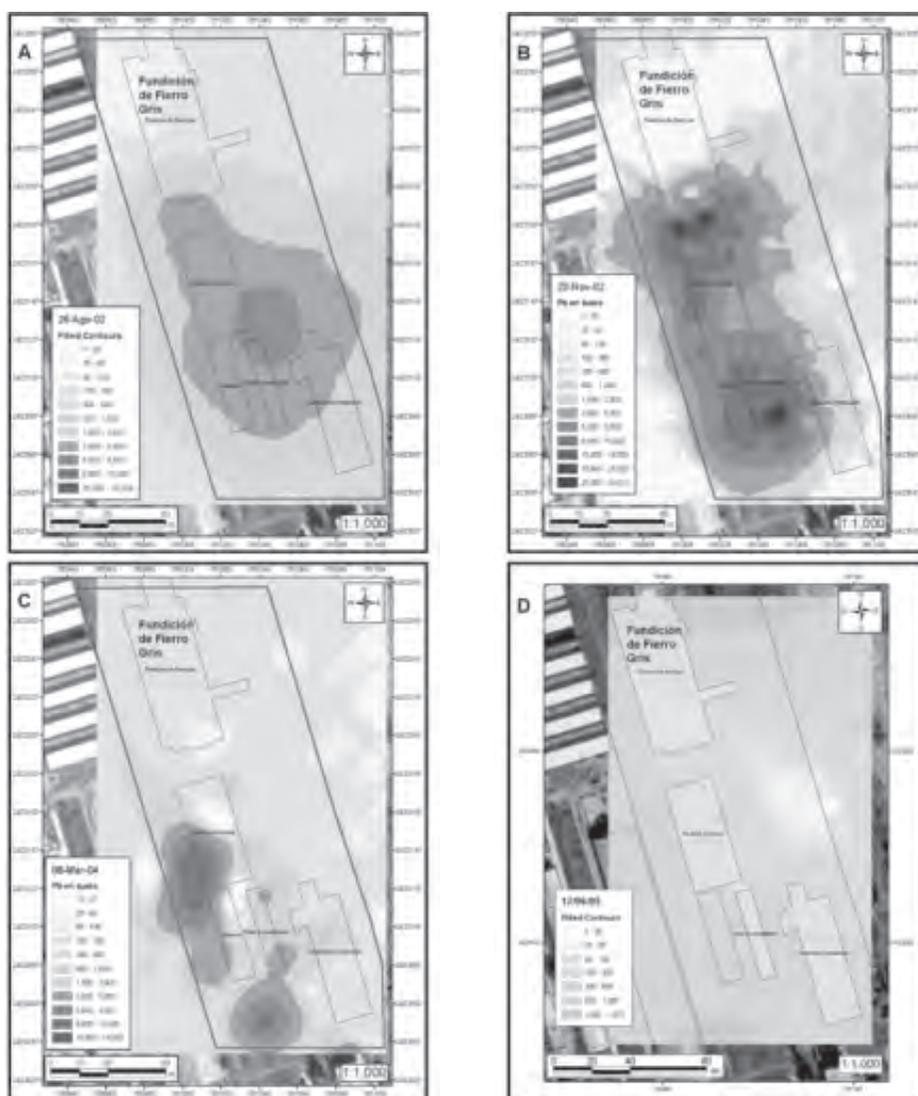
▲ **Figura 19.** Evolución en el tiempo de las concentraciones de plomo durante las actividades de remediación en el área de fundición de hierro gris. Las zonas más oscuras corresponden a concentraciones por arriba de 18,000 mg/kg (Fuente: INSECAMI).

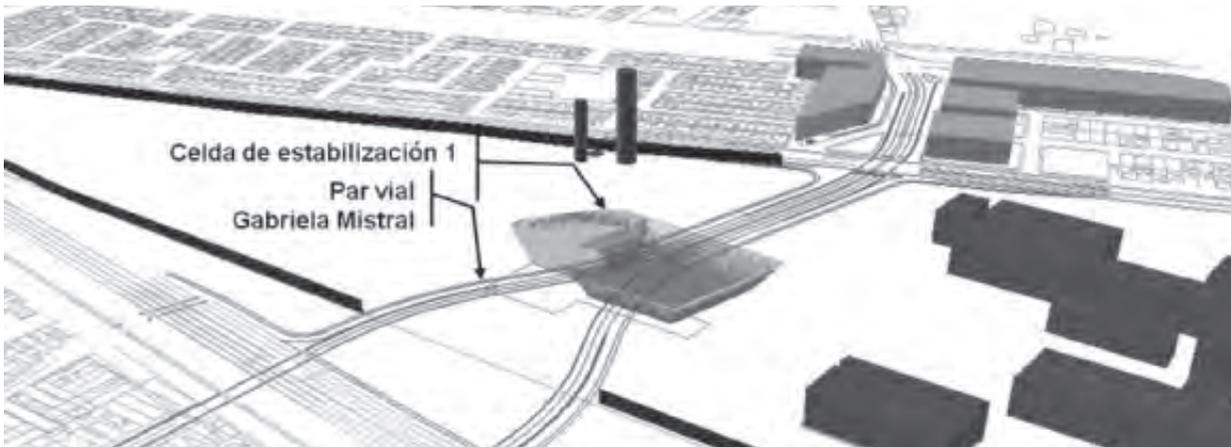
Figura 20. Ubicación de la celda de estabilización I, construida por debajo del par vial Gabriela Mistral que actualmente cruza el predio de los extalleres de FNM, de oriente a poniente (Fuente: INSECAMI).

La celda de estabilización I (CEI), construida en el año 2005, se ubicó en la zona norte de los extalleres, por debajo de lo que ahora es el par vial Gabriela Mistral (Figura 20). Ocupa una superficie de 4,800 m² y una profundidad máxima de 12 m. Las dimensiones fueron: de norte a sur de 83.0 m y 69.5 m de oriente a poniente. En ella se depositaron principalmente residuos con concentraciones muy altas de hidrocarburos procedentes de La Chapopotera, así como escorias de fundición y láminas de asbesto procedentes de los edificios

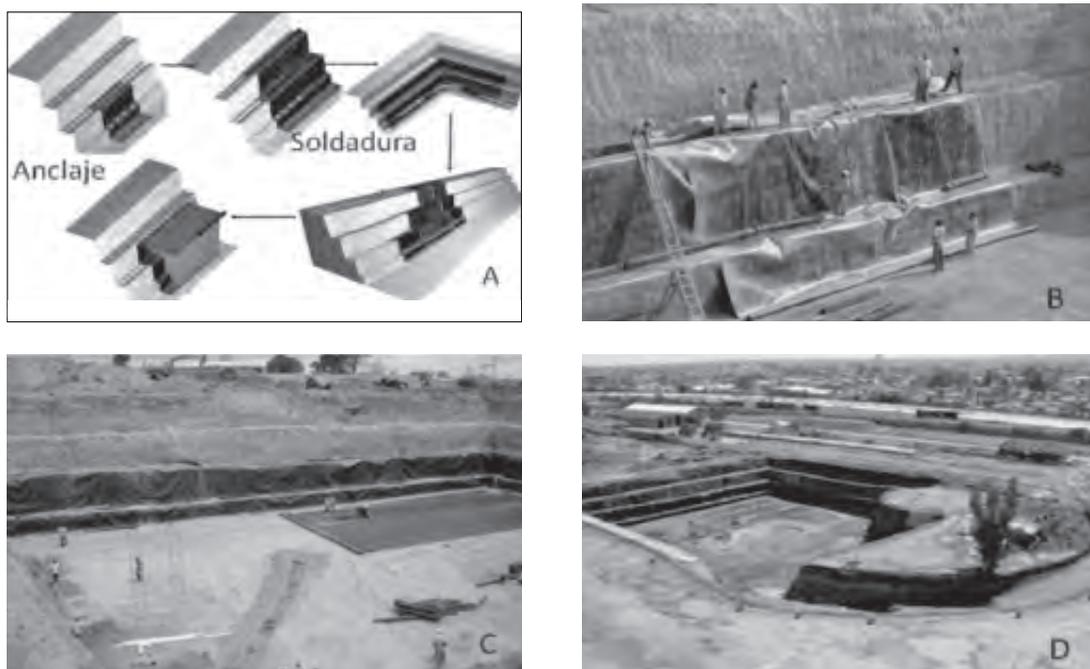
▲
Figura 21. Construcción de la celda de estabilización 1 en el predio de los extalleres de FNM en Aguascalientes. A) Esquema de la colocación de la geomembrana en los taludes de la celda. B, C y D) Vistas de la geomembrana en el fondo y los taludes de la celda (Fuente: INSECAMI).

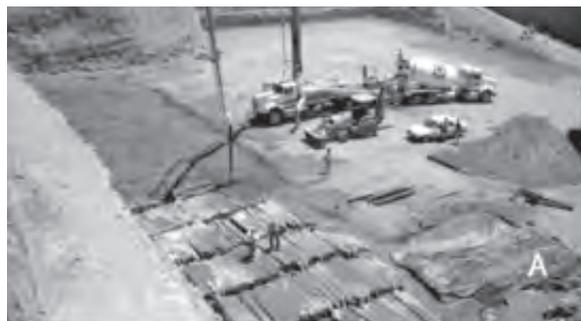
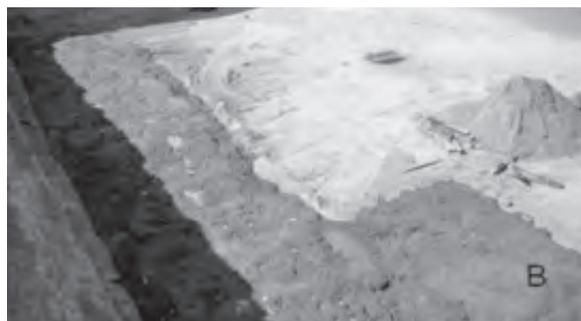
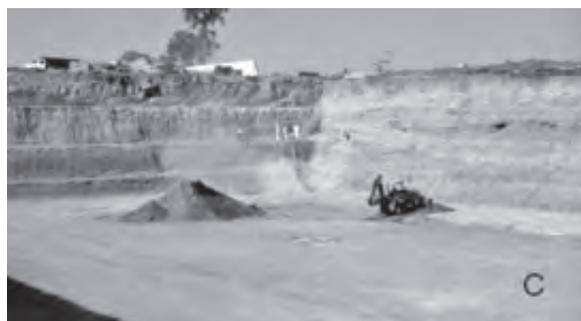
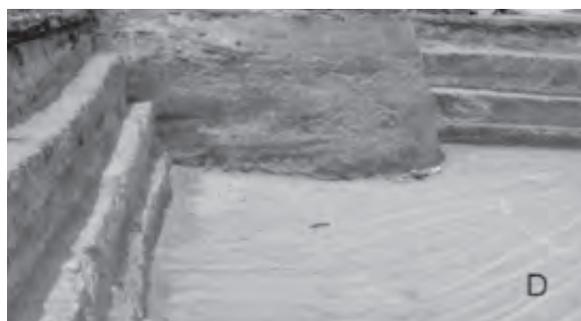
▲
Figura 22. Disposición de las láminas de asbesto por medio de la técnica de encoframiento en concreto fluido. A y B) Disposición de los paquetes de láminas revestidos con plástico calibre 600 y aplicación de cemento fluido. C y D) Cubierta de las láminas con tierra (Fuente: INSECAMI).

Cabe mencionar que antes de colocar la geomembrana en el fondo de la celda, se acondicionó un área al oeste del socavón para el confinamiento de las láminas de asbesto procedentes de los edificios demolidos o restaurados mediante la técnica de encoframiento en concreto fluido. Esta zona de disposición para las láminas de asbesto dentro de la CEI fue excavada con las siguientes dimensiones: 45 m de largo x 10 m de ancho x 1 m de profundidad. Se hicieron paquetes de diez láminas cada uno, que fueron revestidos con plástico calibre 600, ya acomodados horizontalmente sobre el borde lateral descansando sobre una serie de estructuras. En total se confinaron 8,013 láminas de asbesto y 30 m³ de material fragmentado; se utilizaron 308 m³ de concreto fluido. Después del secado del concreto esta zona fue rellenada con material compactado. (Figura 22).

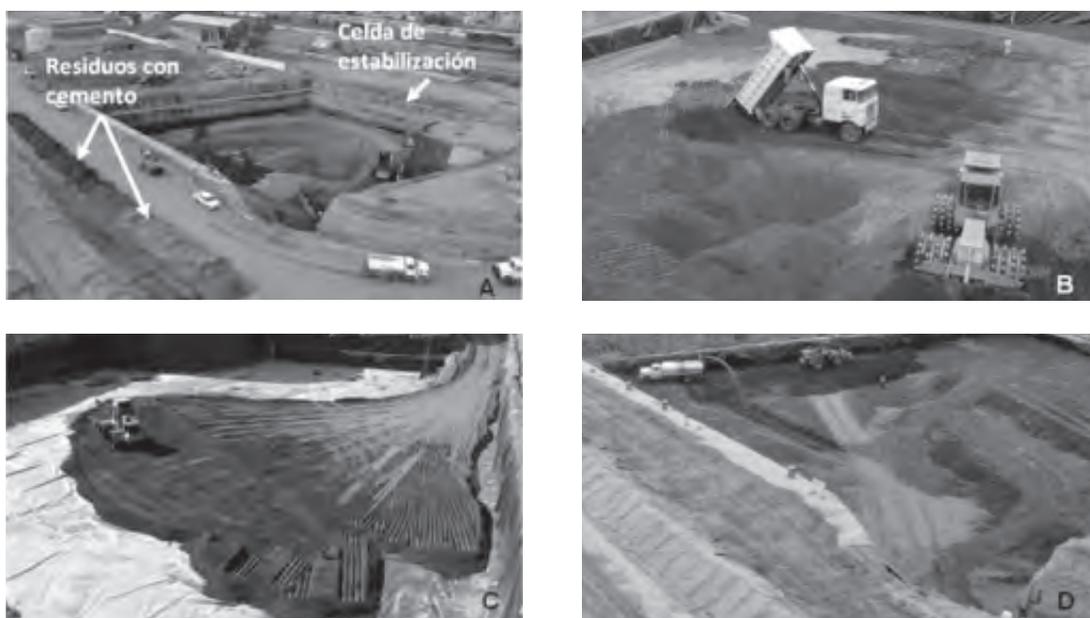
Figura 23. Disposición de los residuos estabilizados dentro de la CEI. A, B y C) Distribución y compactación de los residuos estabilizados con cemento dentro de la celda. D) Hidratación de los residuos estabilizados para activar el efecto aglutinante del cemento (Fuente: INSECAMI).

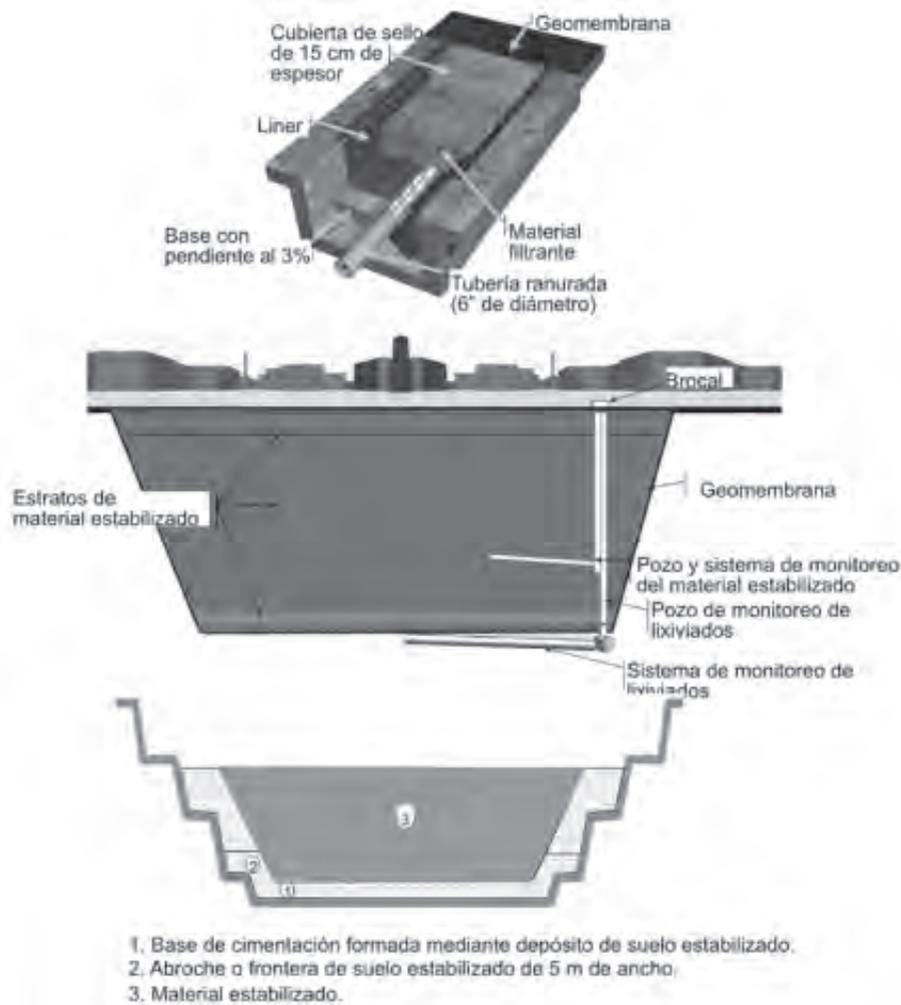
Figura 24. Sistema de monitoreo de la CEI y disposición del material dentro de la celda. La figura superior presenta el esquema del sistema de monitoreo de lixiviados; la del medio corresponde al esquema general de monitoreo de toda la celda; y la de abajo representa el esquema de la disposición del cemento, el abroche y el material estabilizado (Fuente: INSECAMI).

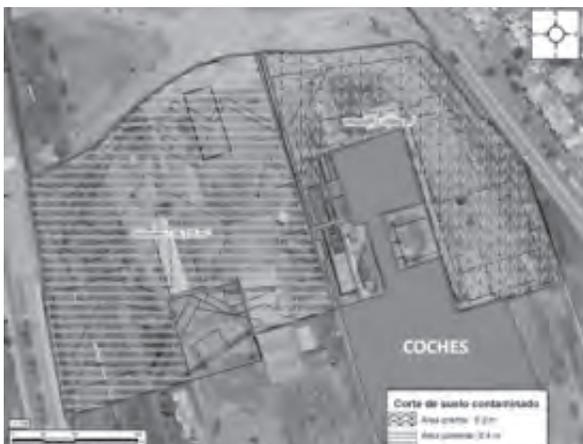
◀ **Figura 26.** Suelo contaminado extraído del área donde actualmente se encuentra el Hospital Hidalgo, al norte del predio de los extalleres de FNM en Aguascalientes. El suelo fue depositado en la CE2 (Fuente: INSECAMI).

En esta celda se depositaron principalmente suelos contaminados procedentes del área donde se construyó el Nuevo Hospital de Especialidades Miguel Hidalgo (Figura 26), escorias de fundición con metales del área de fundición de hierro gris, así como hidrocarburos fracción pesada procedentes de otras áreas del predio.

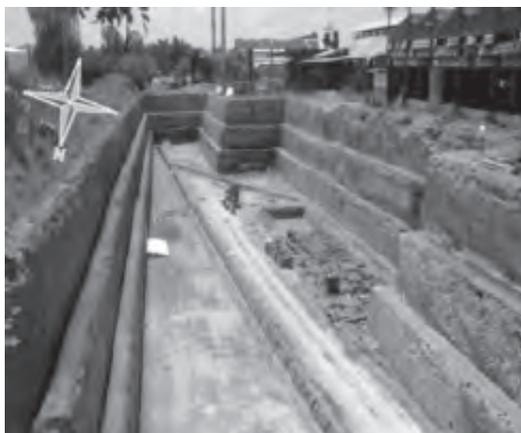
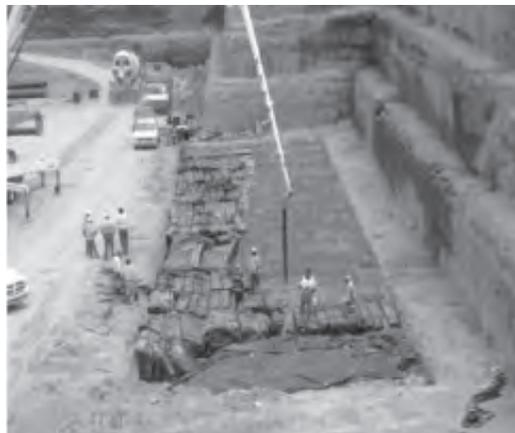
▲
Figura 27. Encoframamiento de láminas dentro de la Celda de Estabilización 2 (Fuente: INSECAMI).

La construcción y operación de esta celda de estabilización fue similar a la CE1 y también aquí se depositaron láminas

de asbesto procedentes de edificios remodelados y/o demolidos (Figura 27).

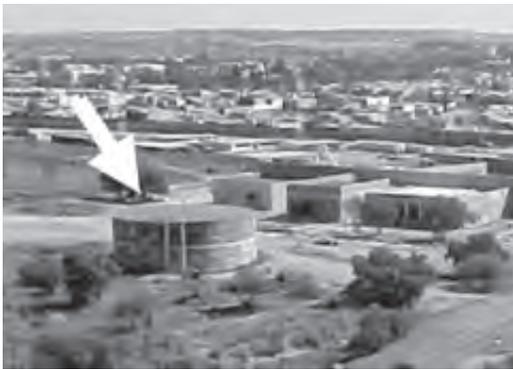
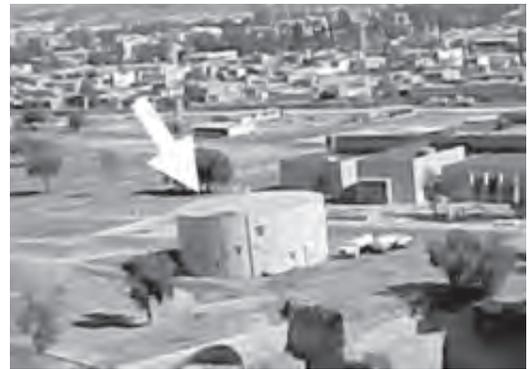
▲
Figura 28. Tanque del CRIT próximo a La Chapopotera, antes y después de su limpieza (Fuente: INSECAMI).

Una vez extraído el combustóleo se iniciaron las labores de limpieza en el interior del tanque. Para la limpieza, realizada por una empresa de servicios industriales, se usaron desengrasantes biodegradables y, al final, se lavó con detergente y agua a presión. Una vez limpio el tanque, se llenó con agua y se usa para servicios del CRIT (Figura 28).

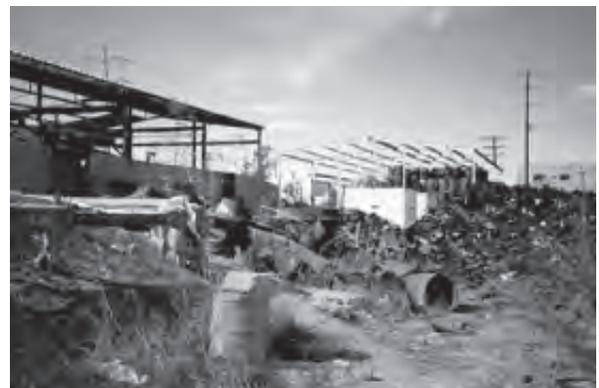
Figura 1. Vista del predio de Metales y Derivados, en Tijuana, Baja California (Fuente: EHC, 2011).

Metales y Derivados fue una planta industrial ubicada en Tijuana, Baja California, dedicada a la refinación de plomo y elaboración de granalla de cobre a partir de residuos, principalmente baterías automotrices (Figura 1). Operó desde julio de 1986 hasta 1994, cuando fue clausurada por la Procuraduría Federal de Protección al Ambiente (PROFEPA).

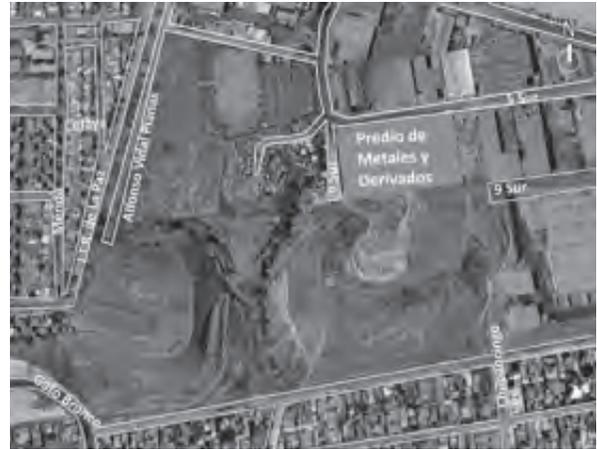
Figura 2. Ubicación del predio de Metales y Derivados, S.A. de C.V. en la Ciudad Industrial Mesa de Otoy, Tijuana, Baja California (Fuente: INSECAMI).

En la Figura 2 se muestra un esquema de la localización del predio. En la Figura 3, la distribución de las principales estructuras dentro del predio de la empresa.

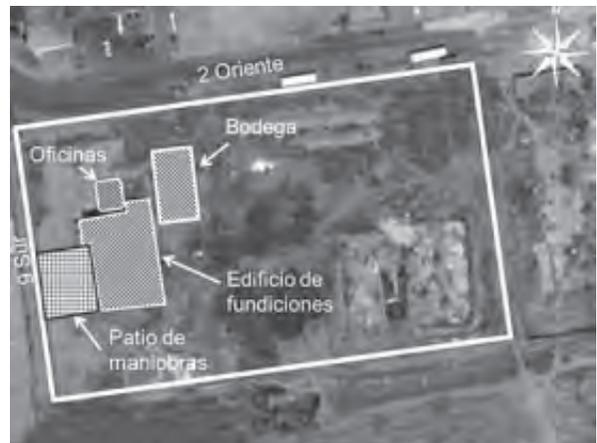
Figura 3. Principales estructuras dentro del predio.

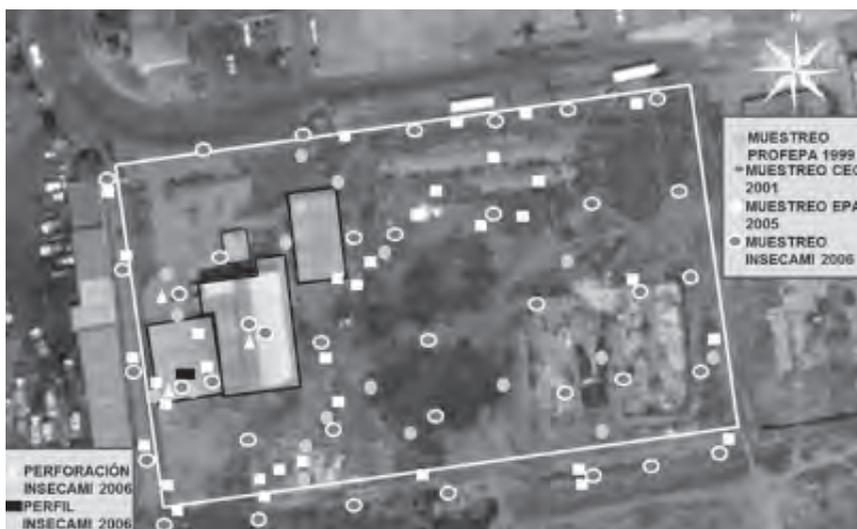
Figura 5. Ubicación de puntos de muestreo en las diferentes campañas realizadas en el predio de Metales y Derivados (Fuente: INSECAMI).

La Figura 5 presenta la ubicación de los puntos de muestreo establecidos por INSECAMI en el año 2006, así como los puntos de muestreo de las campañas anteriores. En la Tabla 2 se muestra el resumen estadístico de los resultados encontrados para plomo.

Los estudios geofísicos tuvieron el propósito de conocer las formaciones litográficas del sitio. En el área del patio de maniobras se realizaron tres perforaciones y una zanja de exploración o perfil (*Figura 5*).

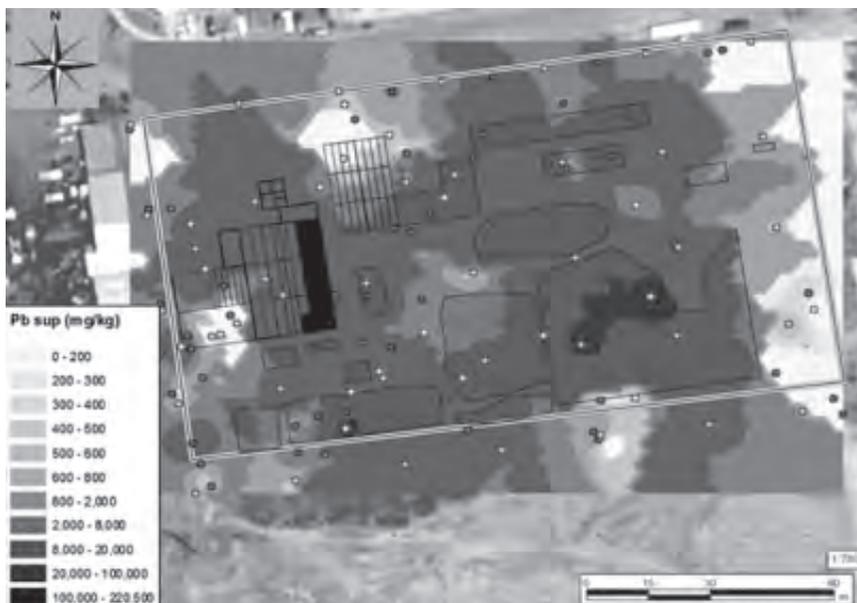
Figura 6. Distribución de plomo superficial en el predio de Metales y Derivados. Los puntos de muestreo sirven como base para la configuración de la pluma contaminante (Fuente: INSECAMI).

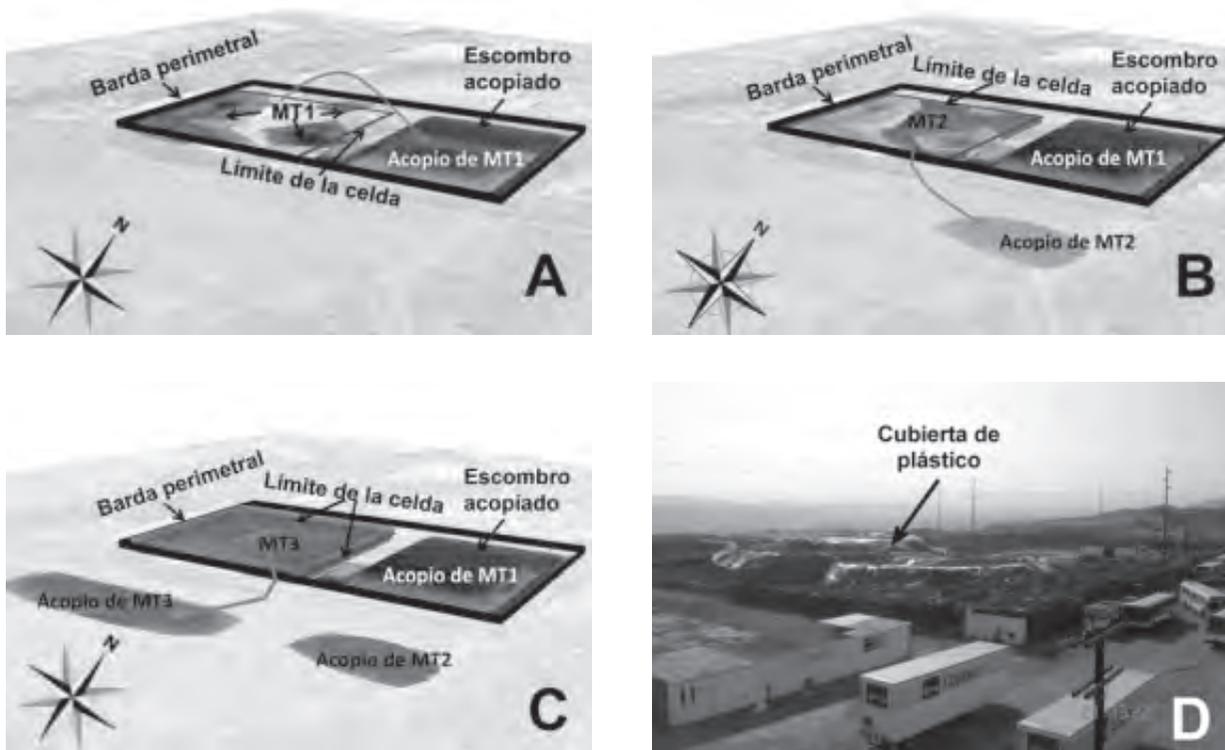
Figura 8. A) Extracción y acopio de material tipo 1. B) Extracción y acopio de material tipo 2. C) Extracción y acopio de material tipo 3. D) Vista del material tipo 1 acopiado dentro del predio de Metales y Derivados.

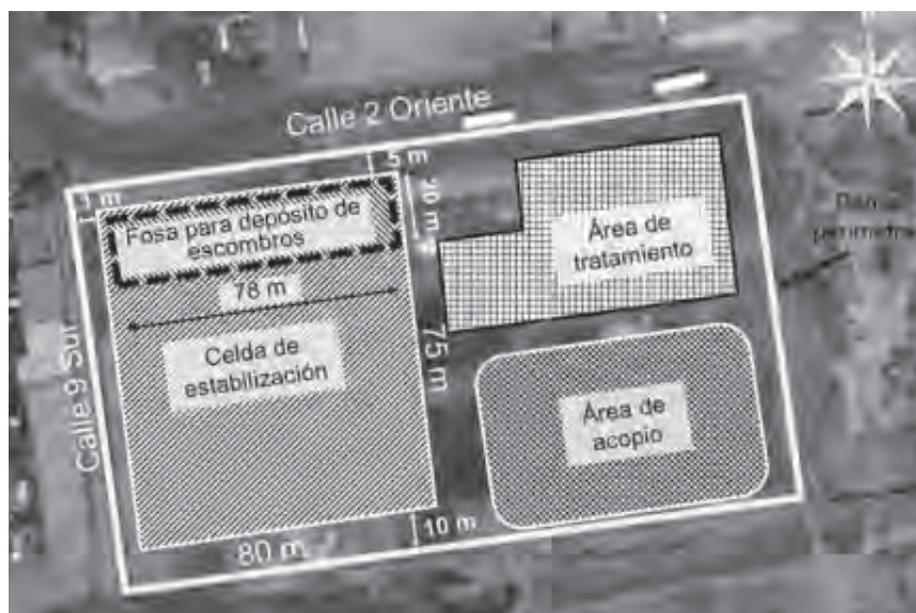
Figura 9. Dimensiones de la celda de estabilización y ubicación de las áreas de acopio y tratamiento de material contaminado dentro del predio de Metales y Derivados.

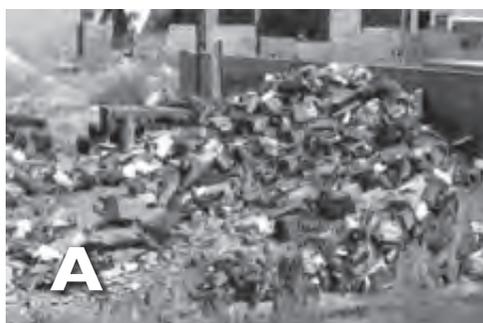
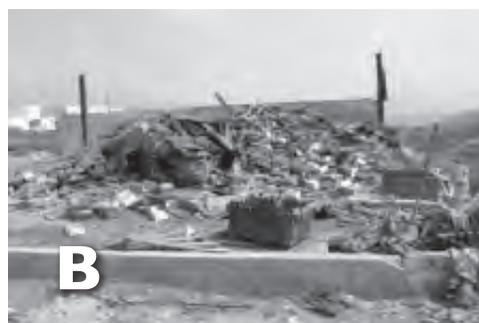
Figura 12. Material heterogéneo colocado dentro de la celda de estabilización: A) carcasas de baterías y placas de circuitos eléctricos, B) otros materiales metálicos.

Durante el proceso inicial de demolición y acopio de materiales se identificaron 200 m³ de diversos residuos, tales como: carcasas de baterías automotrices, placas de circuitos electrónicos y otras piezas metálicas (Figura 12). La naturaleza de este material dificultaba grandemente el proceso de estabilización por lo que se decidió depositar estos residuos directamente (sin tratamiento) dentro de la CE, intercalando capas de entre 15 y 20 cm de espesor con las capas de 20 cm de MT1 estabilizado, de tal forma que el material quedara limitado en la base y los bordes por el material tratado y fuertemente compactado; y fuertemente compactado; estas características disminuyen de forma muy notable la conductividad hidráulica del suelo y con esto la migración potencial horizontal y vertical de los contaminantes. Como ya se mencionó, los escombros resultantes de la demolición de estructuras también se dispusieron dentro de la celda de estabilización pero en una fosa adicional que se excavó al fondo de la celda.

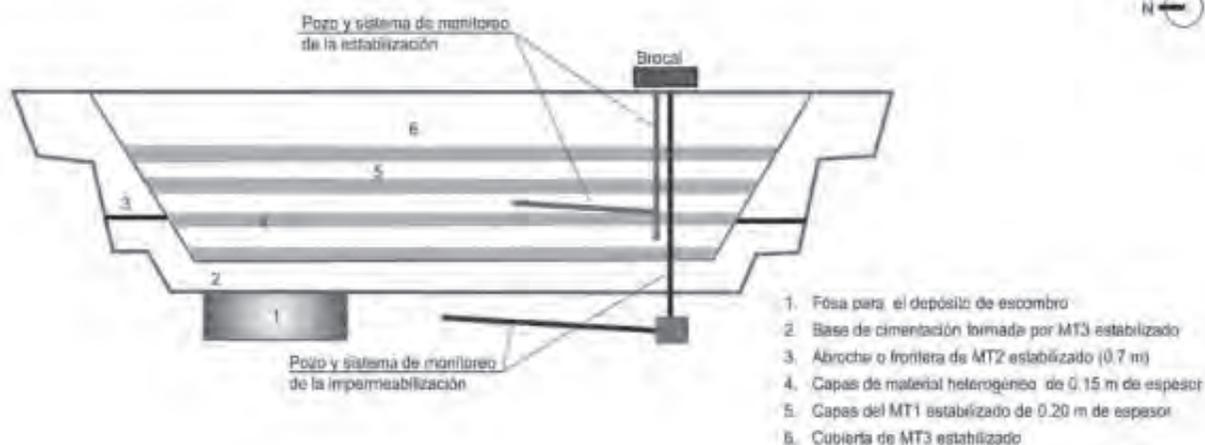
Figura 13. Esquema de la celda de estabilización que muestra el sistema de monitoreo de lixiviados, la ubicación de la fosa para escombros y la disposición de capas de suelo contaminado estabilizado (MT1) intercaladas con material heterogéneo.

Con el propósito de monitorear la posible generación de lixiviados, la falla de las geomembranas y demás sistemas de impermeabilización se construyó el sistema que se muestra en la Figura 13. Se excavó una zanja de 0.91 m de ancho, 1.2 m de profundidad y con pendiente del 1% hacia el colector. En la zanja se colocó una cama de arena de 10 cm de espesor a lo largo de la excavación sobre la cual se instaló una geomembrana de polietileno de alta densidad (HDPE) de 1500 micras de espesor. Posteriormente se colocaron tramos de tubo de PVC cédula 40 de 4" de diámetro y ranurados en la parte superior. Una vez instalados los tramos de PVC se relleno la zanja con material filtrante de una capa de 68 cm de grava de 3/4, y finalmente una cama de gravilla de 15 cm.

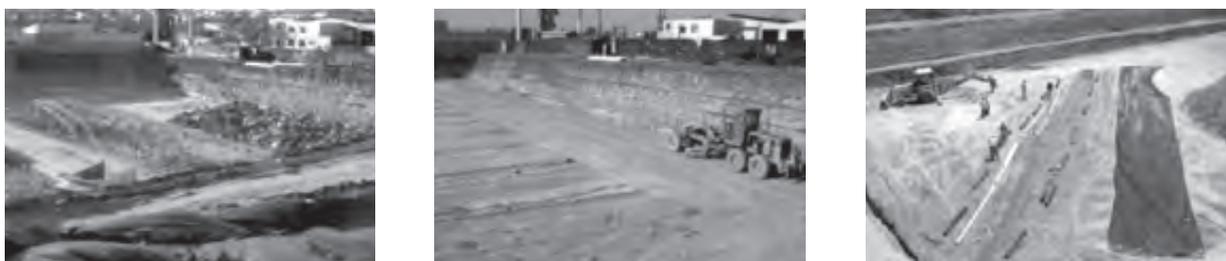
Figura 14. Colocación de los escombros en la fosa y el sistema de monitoreo de lixiviados.

En la Figura 14 se muestran los escombros dentro de la fosa, así como las zanjas del sistema de monitoreo.

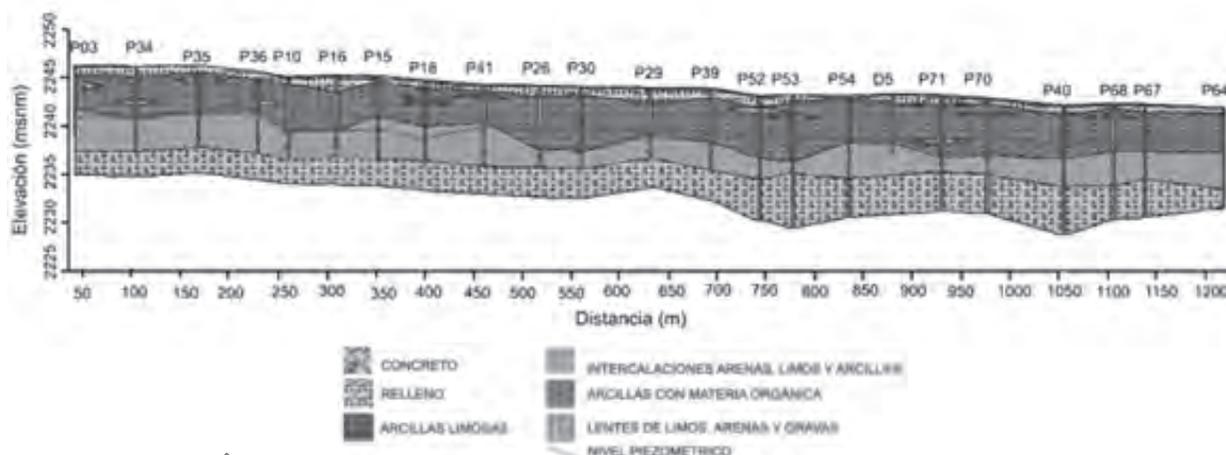
Figura 7. Estratos litológicos en la Ex Refinería 18 de Marzo de Oeste a Este.
