Remediación y Revitalización de Sitios Contaminados: Casos Exitosos en México

Wini Schmidt
Rosa María Flores Serrano
Ulises Ruiz Saucedo

Publicado:
Noviembre de 2013

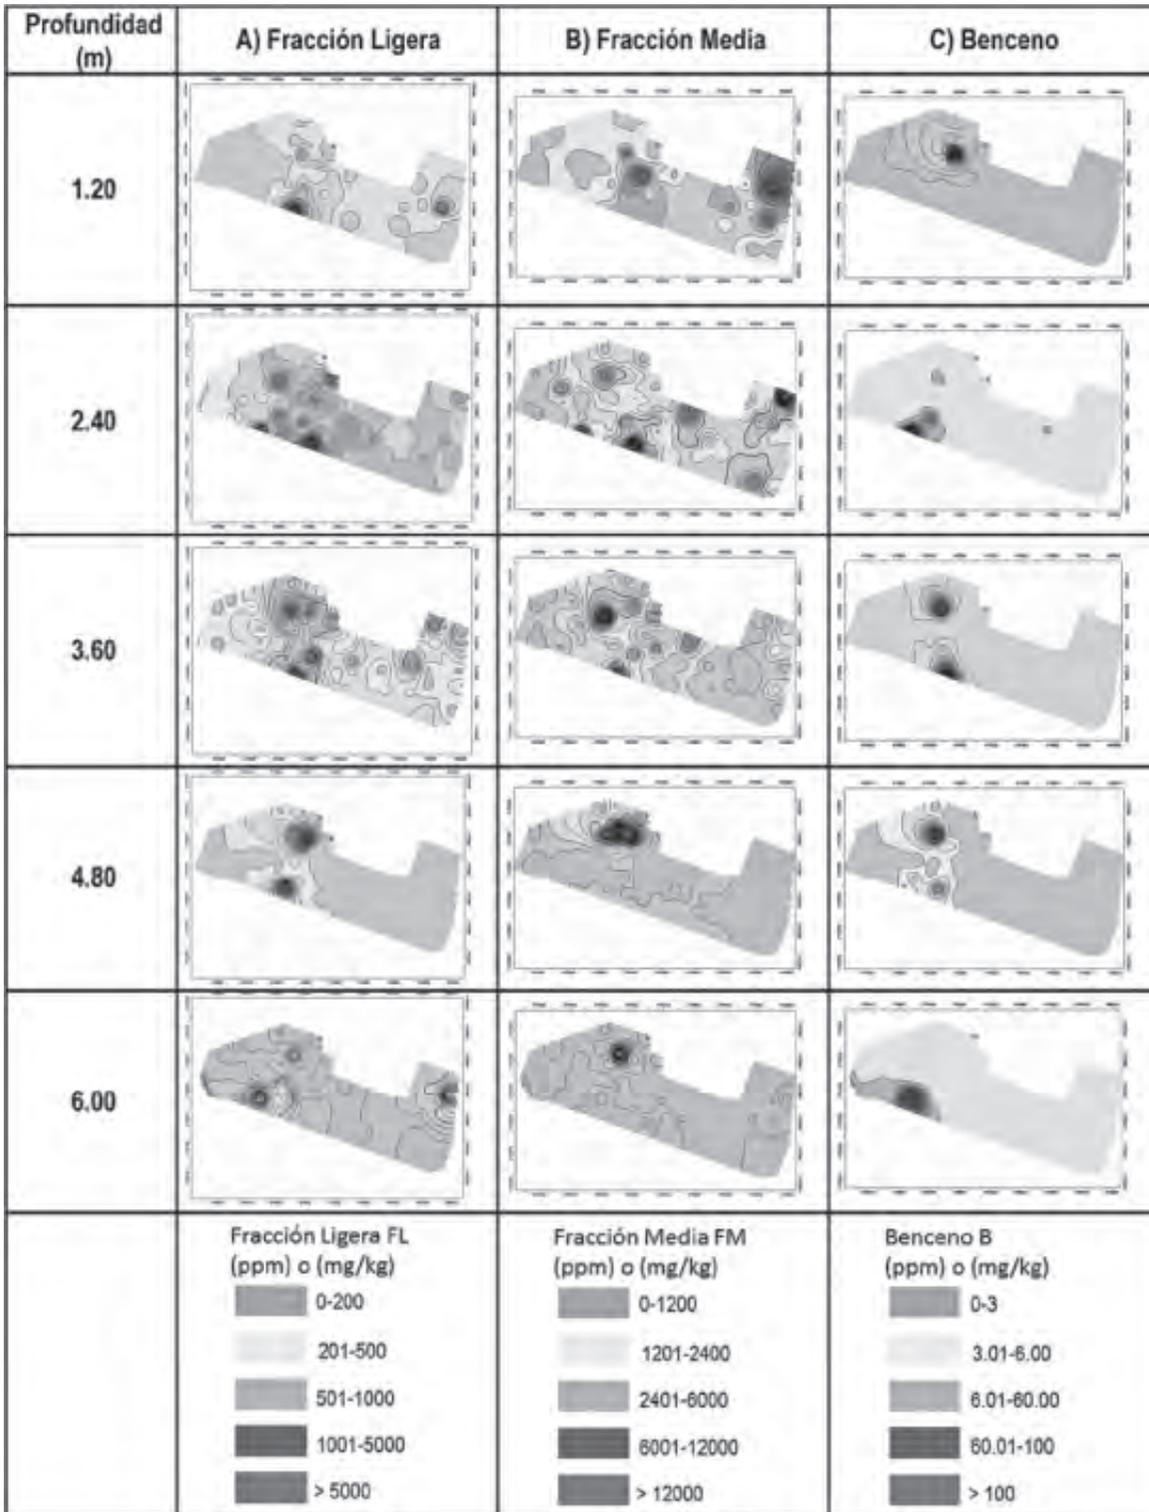
Figura 9. Hidrocarburos Totales de Petróleo – A) Fracción Ligera, B) Fracción Media y C) Benceno, en los distintos niveles de profundidad en referencia a las unidades.

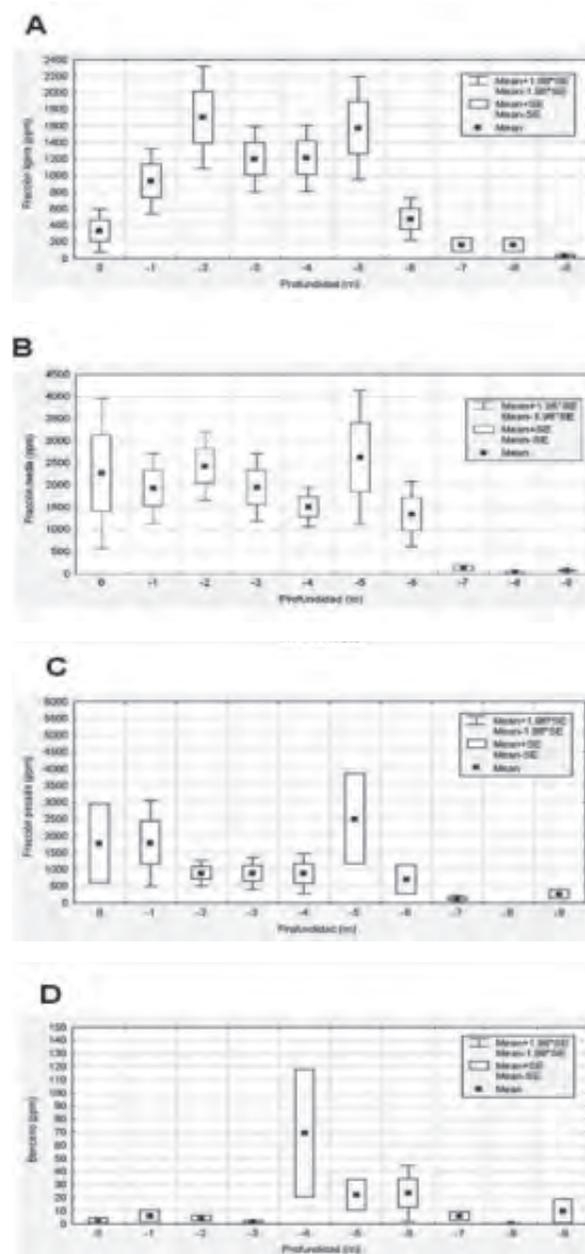
▲ **Figura 10.** Distribución de hidrocarburos totales de petróleo (HTP), en la Ex Refinería 18 de Marzo, según la profundidad: A) Distribución de HTP-FL, B) Distribución de HTP-FM, C) Distribución de HTP-FP, D) Distribución de benceno.

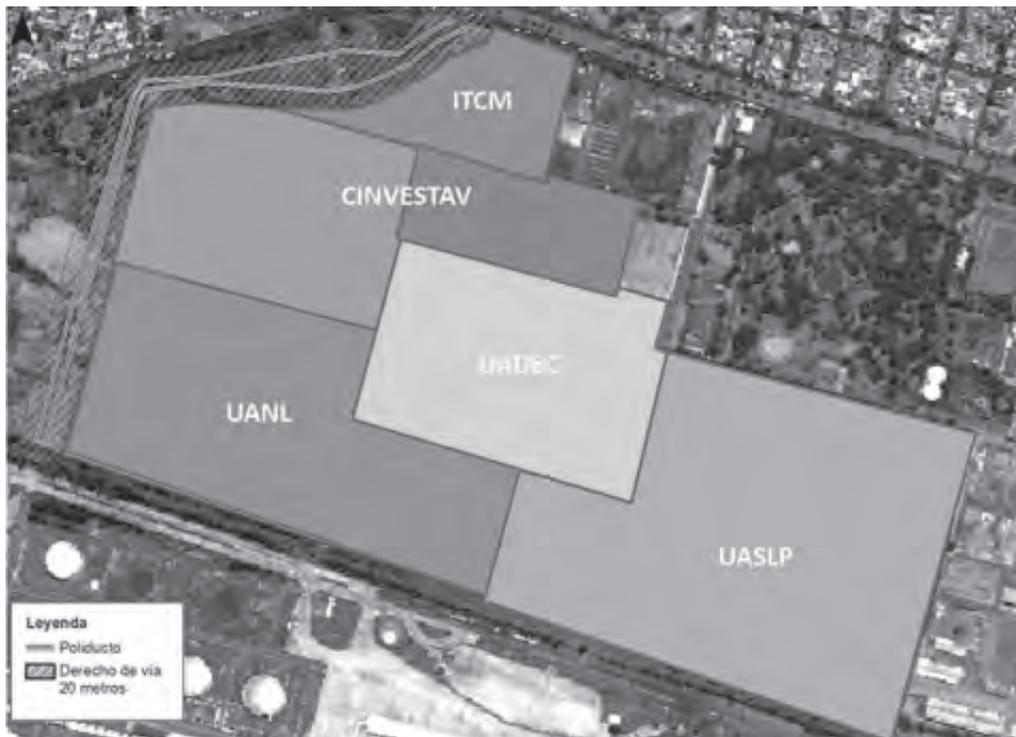
▲ *Figura 12. Distribución de áreas de estudio en la caracterización de 2007.*

Con base en los resultados del Estudio de Caracterización y el EERAySH en 2006 se determinó la necesidad de efectuar un segundo estudio de caracterización. Éste se debía realizar en las zonas 5, 6 y 7 del polígono de donación del sitio. Este estudio fue encomendado a diversas instituciones académicas. La distribución de áreas asignada a cada una aparece en la Tabla 6 y en la Figura 12.

INSTITUCIÓN ACADÉMICA	SUPERFICIE APROXIMADA (m ²)
ITCM	23,631
UANL	91,659
UADEC	64,782
UASLP	133,401
CINVESTAV	94,494
Área total	406,576

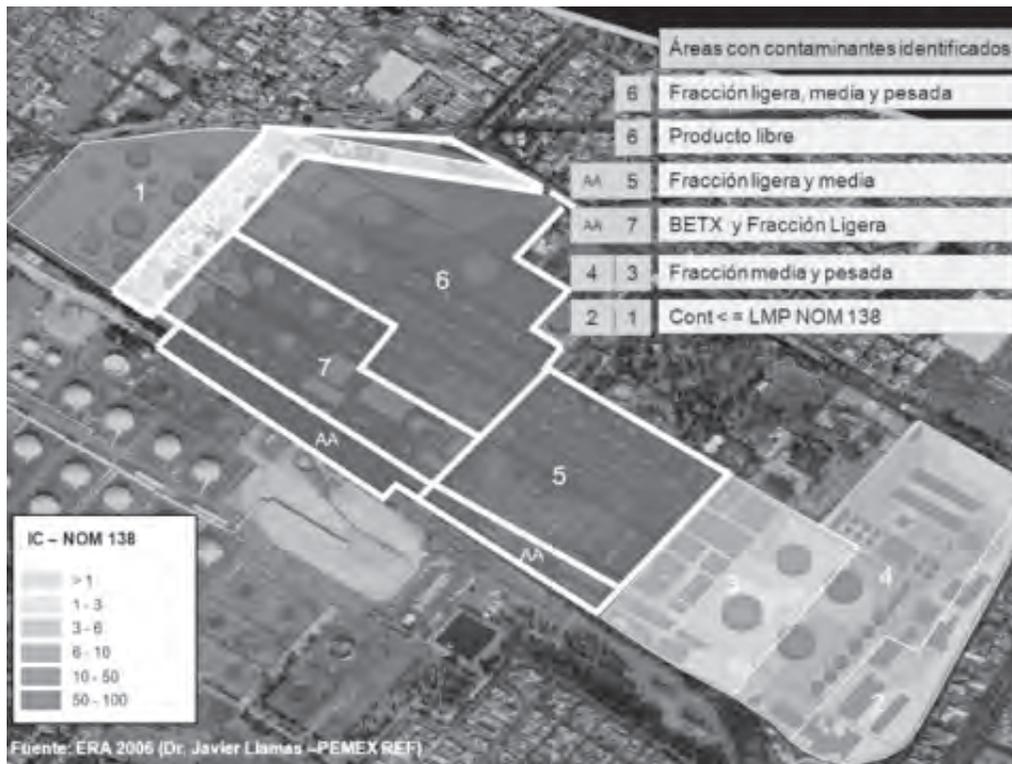
Figura 13. Áreas en las que se dividió el predio de la Ex Refinería 18 de Marzo para su estudio y remediación.

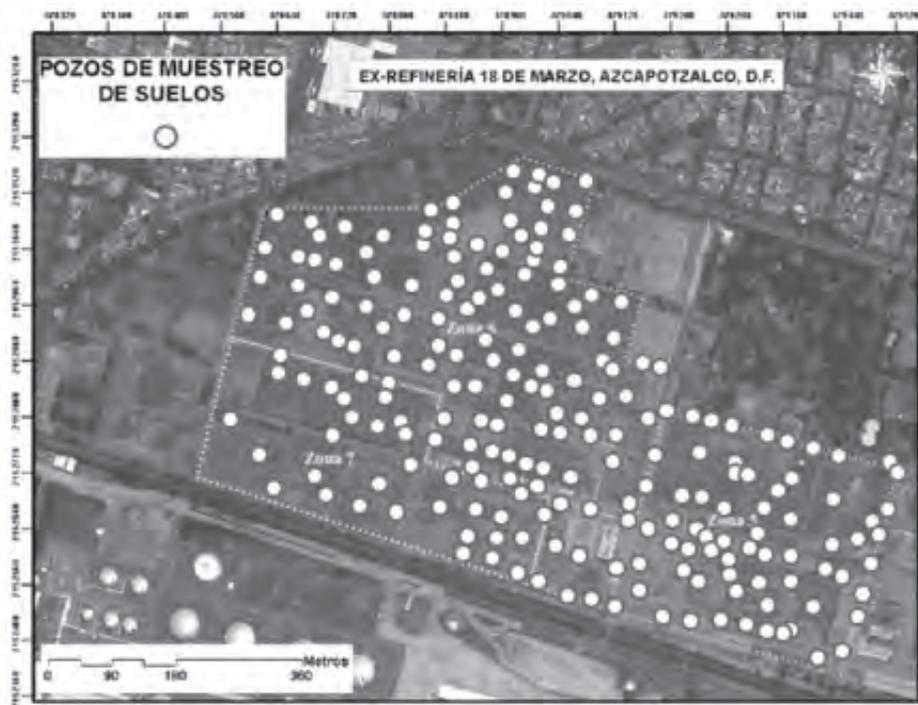
▲
 Figura 14. Localización de puntos de muestreo en suelo.

La localización de los pozos de muestreo en suelo y en agua aparecen en las Figuras 14, 15 y 16.

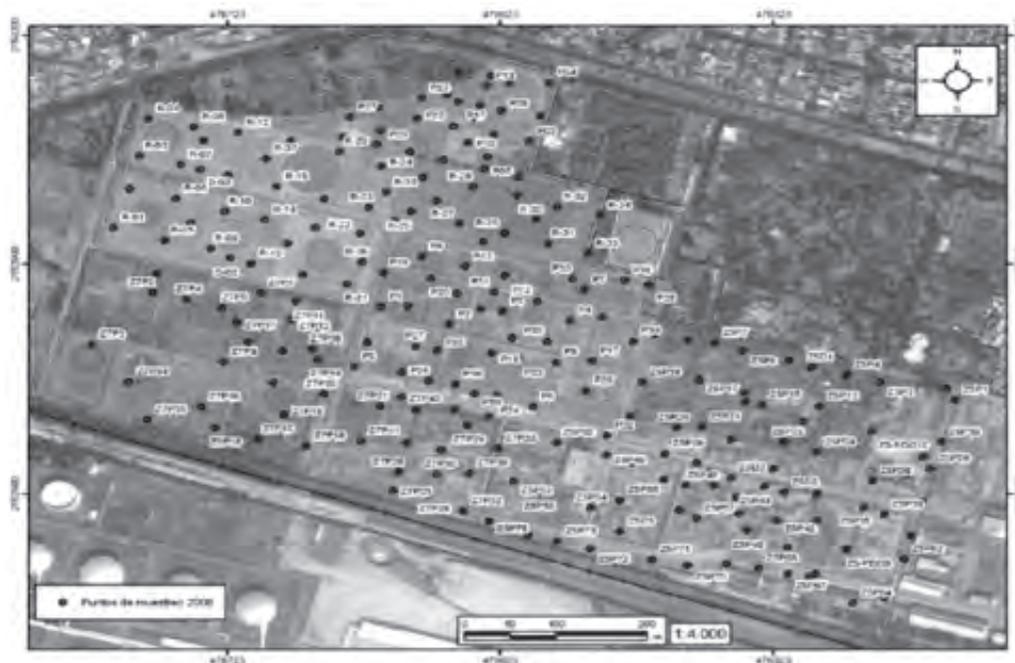
Figura 16. Localización de todos los puntos de muestreo y análisis de la caracterización 2007.

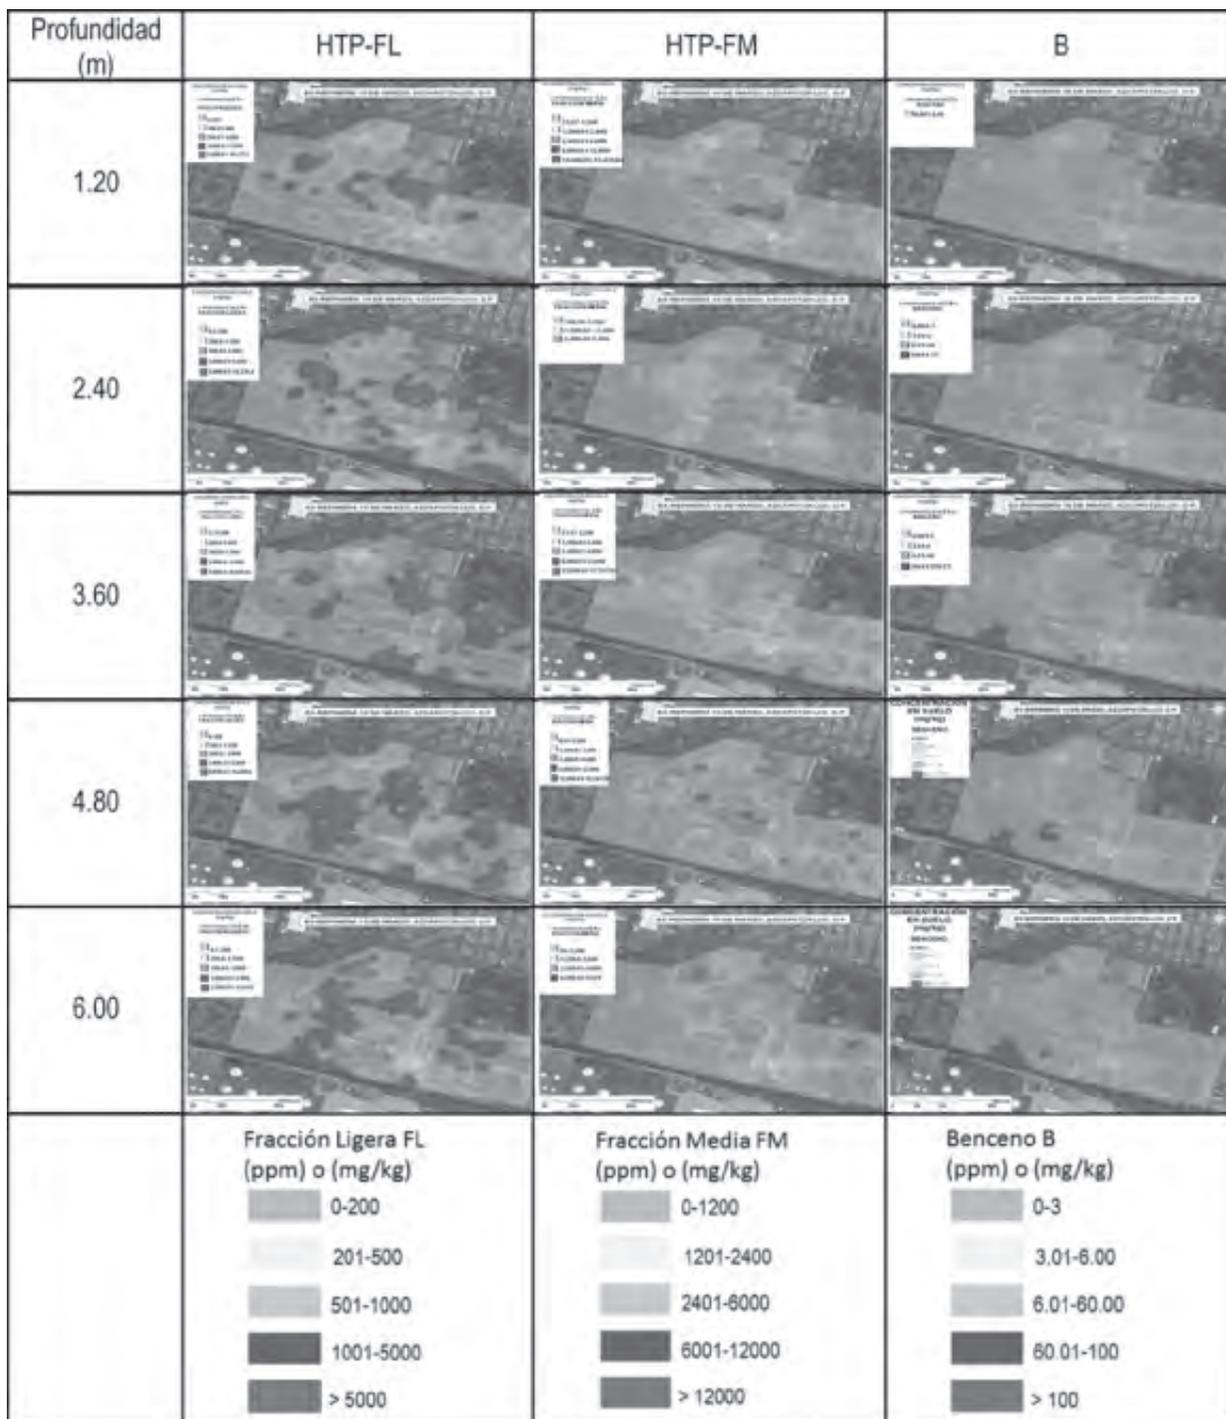
Figura 17. Distribución horizontal de Hidrocarburos Totales de Petróleo Fracción Ligera, Fracción Media y Benceno, en la Ex Refinería 18 de Marzo.

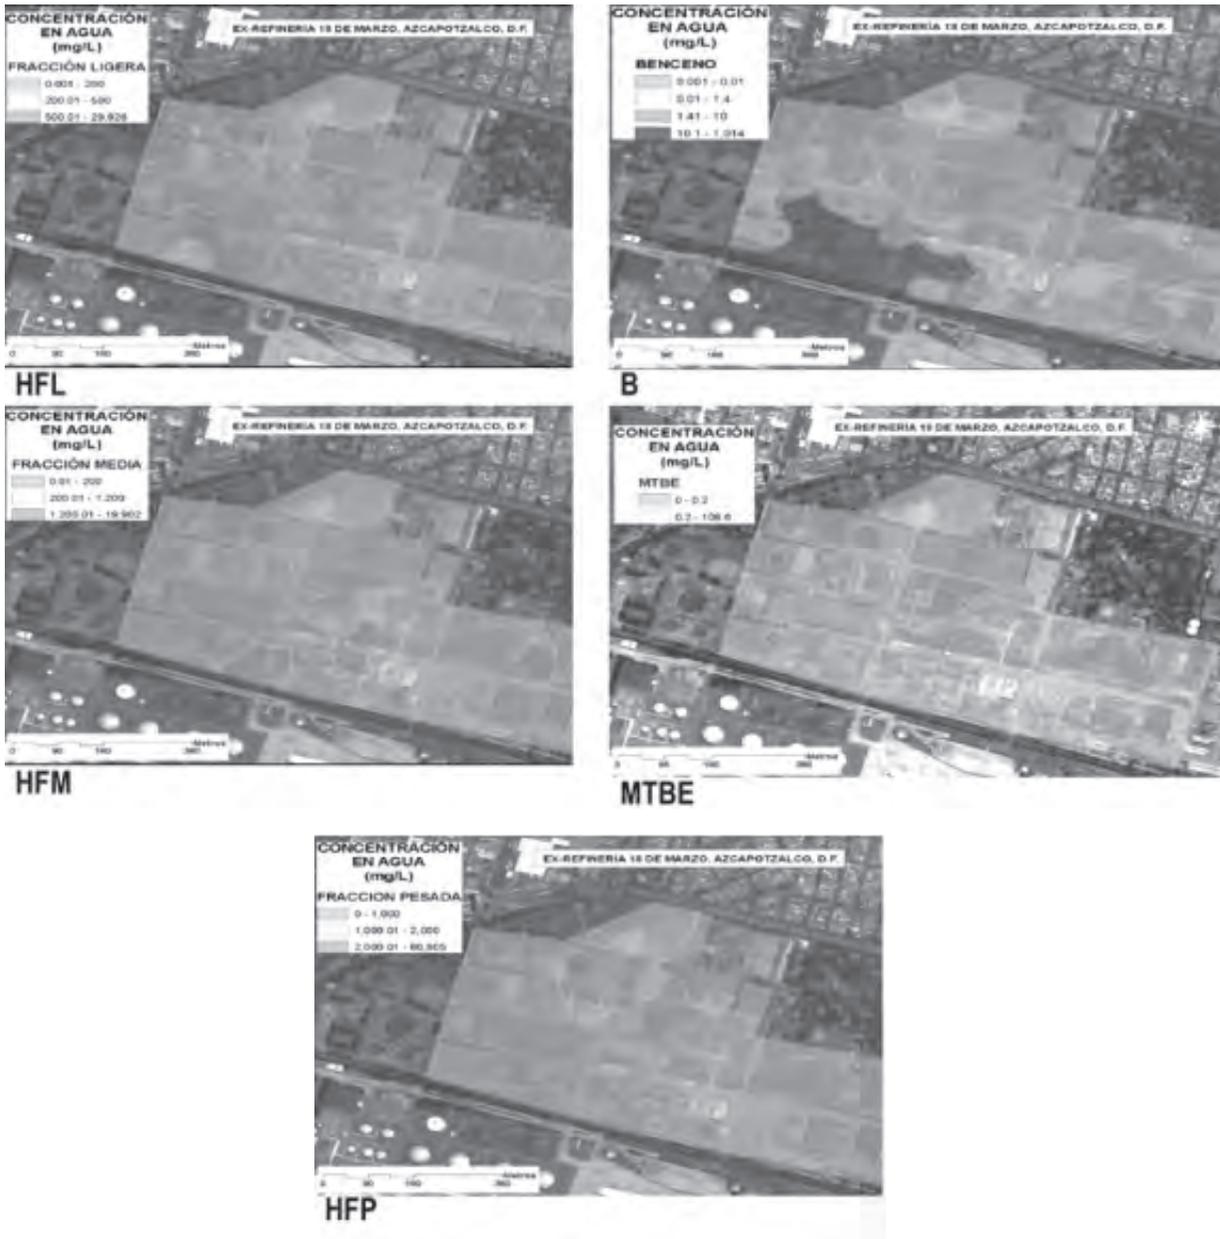
Figura 19. Distribución de la contaminación en agua en la Ex Refinería 18 de Marzo, según contaminante.

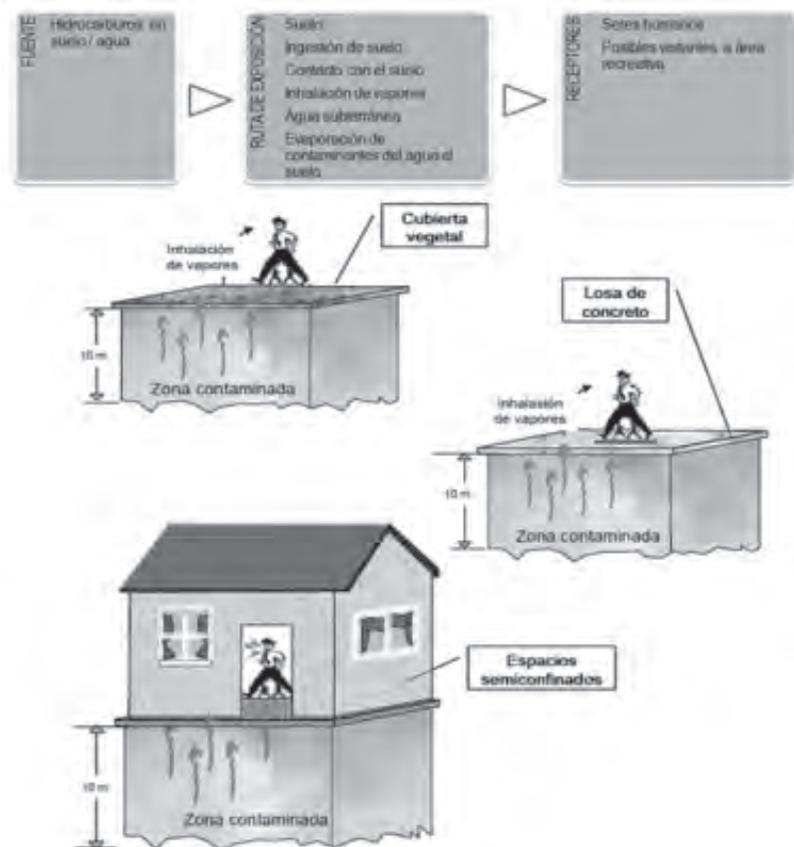
▲ **Figura 20.** Modelo conceptual de los ERA y escenarios aplicados en la estimación de riesgos en la Ex Refinería 18 de Marzo: A) Visitante en áreas verdes al aire libre, B) Visitante en áreas de andadores (concreto, asfalto o semejantes), C) Visitante en espacios semicerrados construidos a nivel de suelo (por ejemplo, sanitarios).

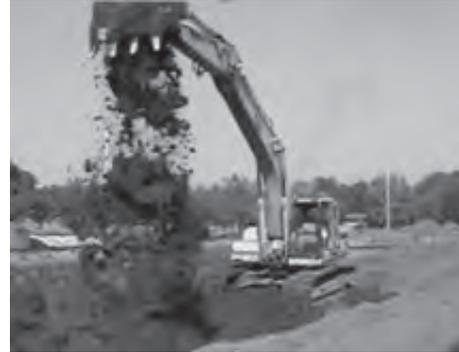
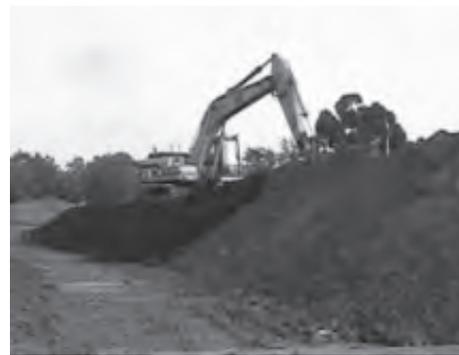
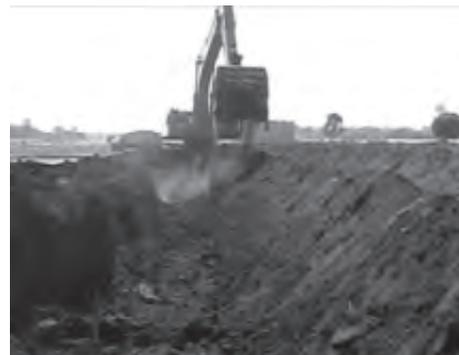
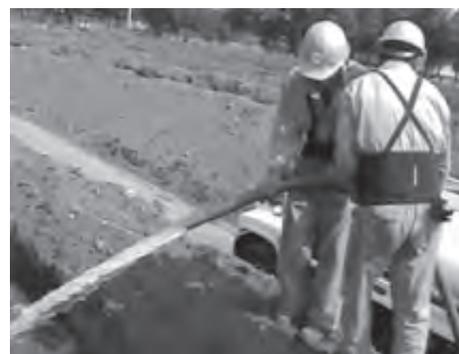
▲
Figura 21. Biorremediaci3n por biopilas.

En suelos contaminados con hidrocarburos FM y FP la biorremediaci3n por biopilas sería trav3s de celdas de tratamiento. Esta tecnología implicaba excavar un elevado nÚmero de metros cÚbicos de suelo, generando grandes volúmenes de residuos de demolici3n (Figura 21).

La tecnología sería aplicada en sus variantes principales: con la utilizaci3n de aditivos orgánicos y venteo mecánico o con aplicaci3n de un cribado previamente al tratamiento. Se basa en la mineralizaci3n que las bacterias autóctonas del suelo realizan al establecerse condiciones óptimas para su crecimiento, lo cual depende sobre todo del aireamiento, la humedad y la relaci3n C:N:P.

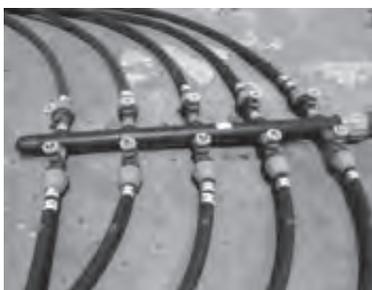
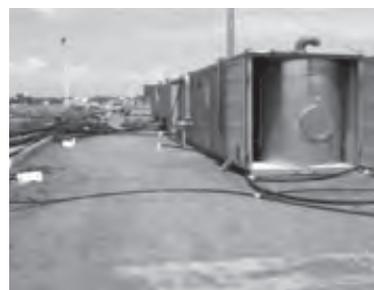
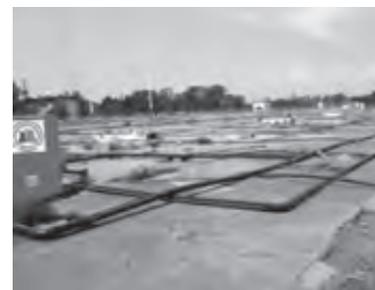
▲
Figura 22. Extracción de vapores y bioventeo.

La extracción de vapores combinada con el bioventeo se aplicó en aquellas áreas en donde mayoritariamente hubo contaminación con HFL y BETX. La tecnología consiste principalmente en la instalación de pozos de extracción / bioventeo que son operados a través de válvulas magnéticas y están accionados por ventiladores o extractores, lo cual conduce los vapores del suelo a equipos de oxidación catalítica para el quemado de los hidrocarburos (Figura 22). Esta tecnología usada en la zona no saturada del suelo se aplicó de manera combinada en un ciclo de intercalación en cada pozo de inyección o extracción, lo que permitió aumentar su eficiencia.

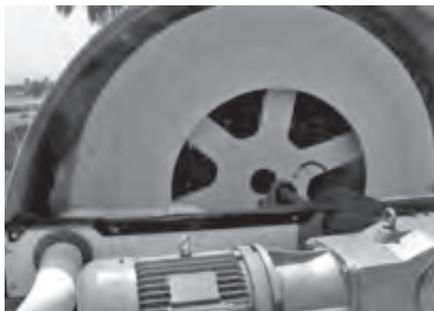
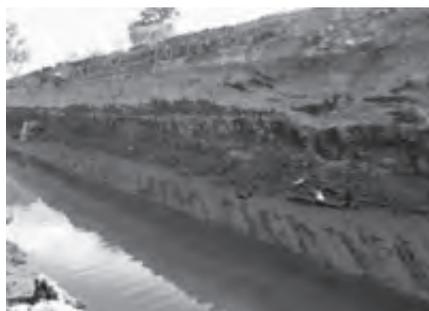
▲ **Figura 23.** Tratamiento del agua subterránea

El tratamiento del agua subterránea se realizó a través de un gran número de zanjas abiertas de longitudes variables, desde 20 y hasta 50 m (Figura 23). Esto se combinó con la instalación de equipos de tratamiento en el sitio para extraer los contaminantes en el agua y aumentar el oxígeno disuelto, además de capturar los vapores en tanques de carbón activado.

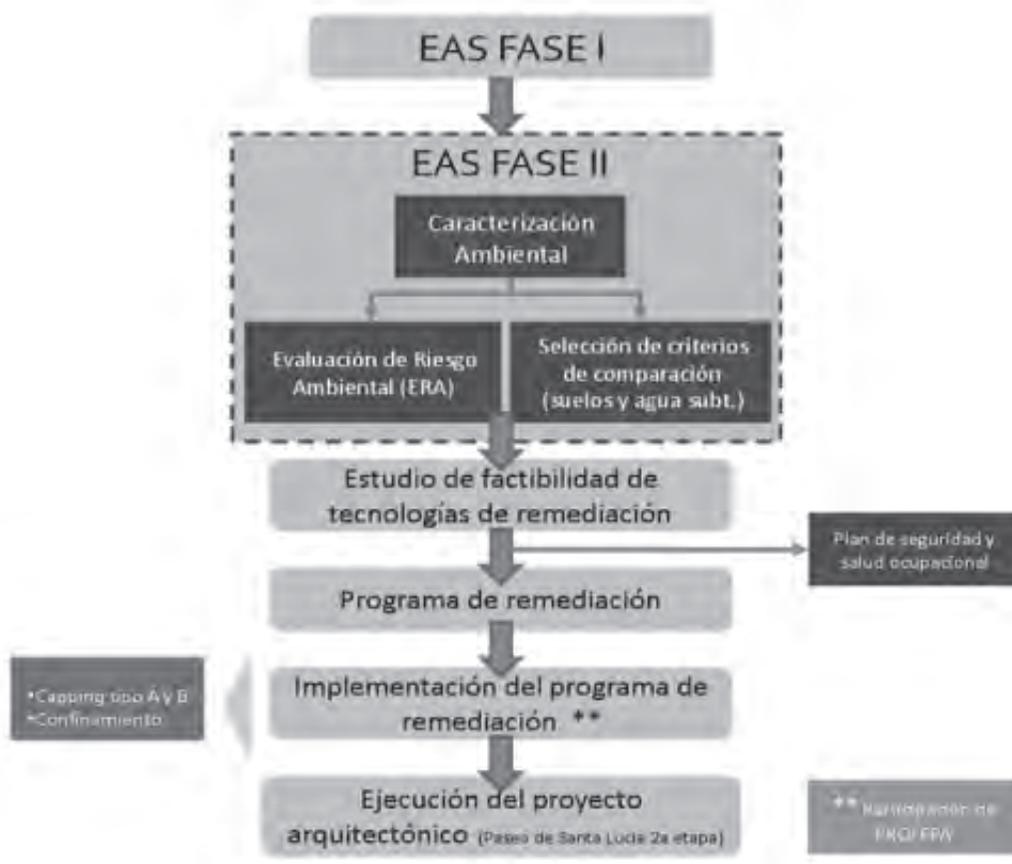
Figura 3. Etapas del proyecto de rehabilitación del predio de la Fundación No. 2 o Peñoles, actualmente Paseo de Santa Lucía, 2ª etapa.

En la Figura 3 se muestran las etapas del proyecto de rehabilitación de este sitio.

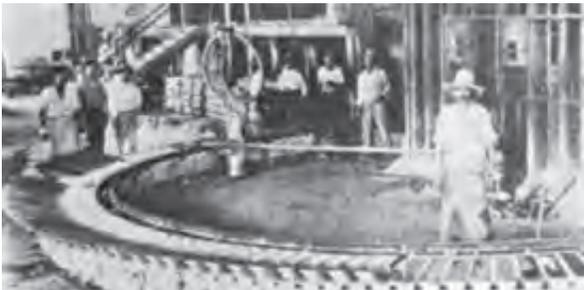
▲
Figura 4. Sala de fundición y moldeo continuo de plomo en la Fundición No. 2 (Fuente: Morado, 2003; Archivo General de Estado de Nuevo León).

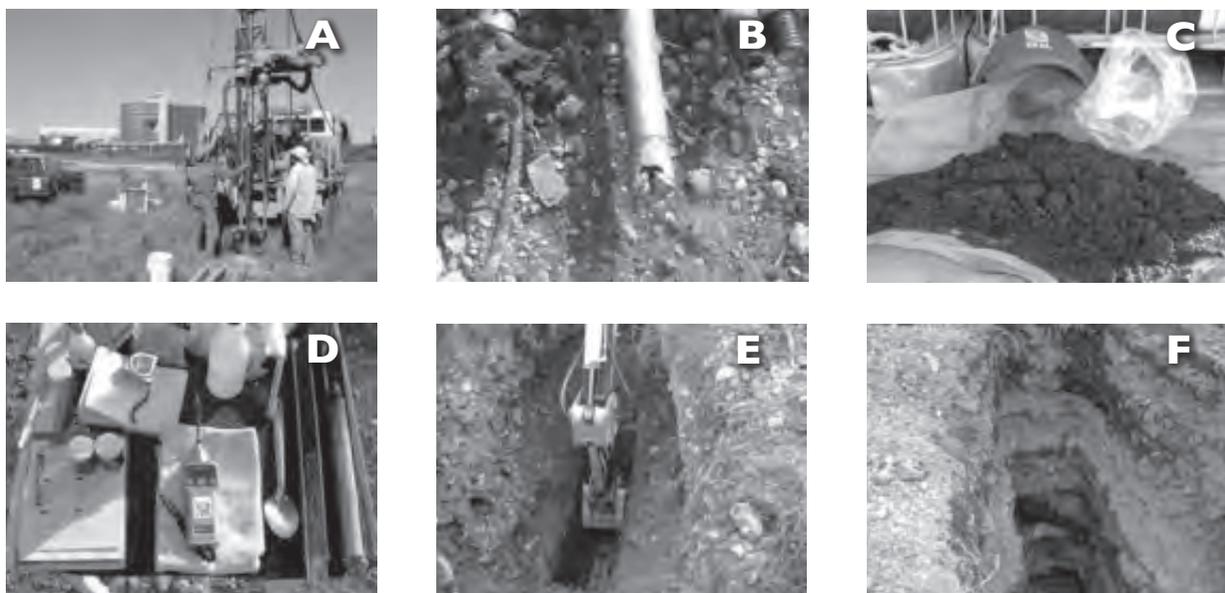
Figura 9. Toma de muestras de suelo y residuos. A) Equipo de perforación con barrena tricónica, B) Barrena tricónica, C) Muestras de escoria obtenida con barrena tricónica, D) Equipo de muestreo de suelo con la cuchara partida de la prueba de penetración estándar, E) Excavación de trinchera con retroexcavadora, F) Trinchera donde se observa la alternancia de capas de escoria y arcilla. (Fotografías: UANL, 2005).

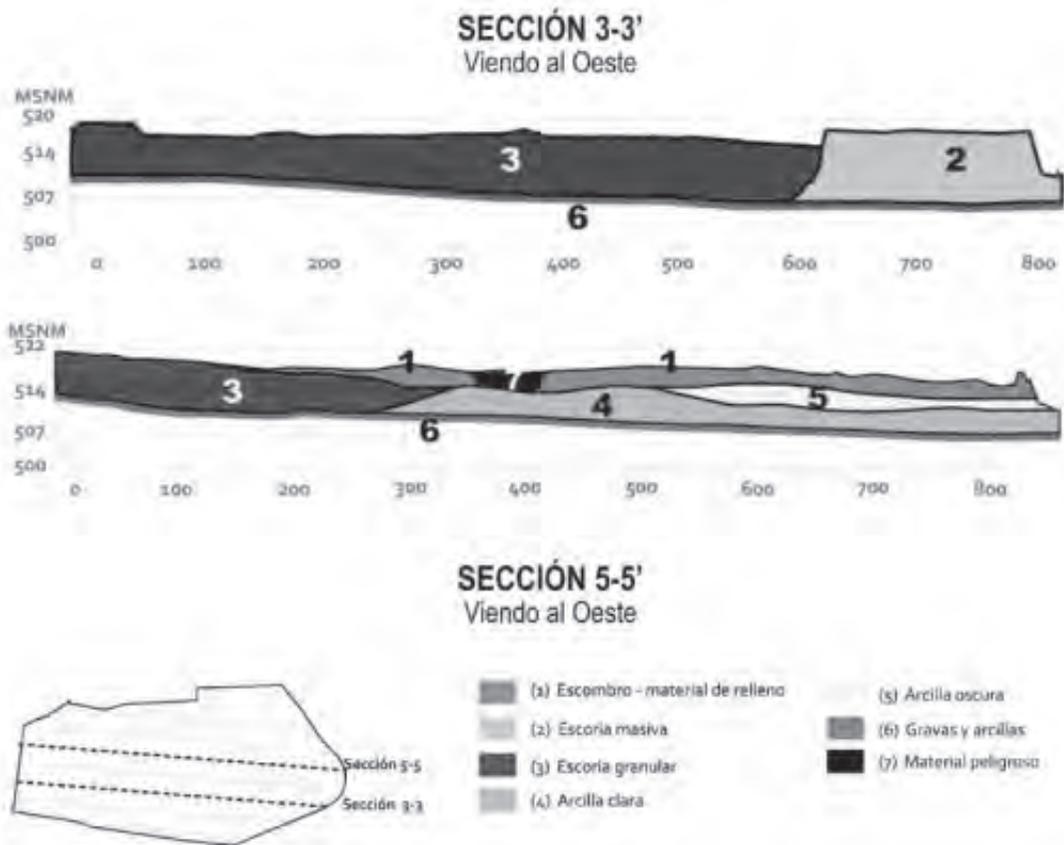
Figura 10. Perfiles estratigráficos.

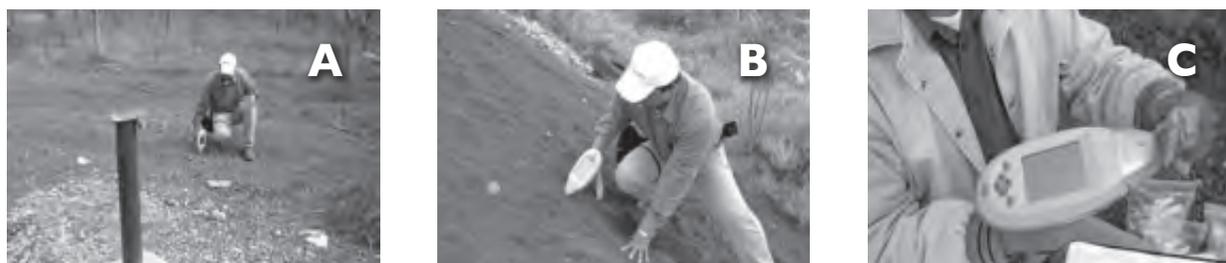
Figura 11. Lecturas con un instrumento de FRX, marca Niton Modelo XLt 800 series, A) Lecturas en la superficie del terreno, B) Toma de lecturas en escoria granular, C) Lecturas en muestras de recortes de perforación. (Fotografías: UANL, 2005).

difracción de rayos X (DRX o XRD por sus siglas en inglés) y la fluorescencia de rayos X (FRX o XRF por sus siglas en inglés). Esto se debe en gran medida a la velocidad con que se hacen estos análisis, su precisión, reproducibilidad y flexibilidad, ya que pueden aplicarse a una variedad de matrices y la simplicidad en la preparación de la muestra (Shibata et al., 2009; Pyle et al., 1996). La DRX proporciona una visión de la estructura de los materiales sólidos y polvos, produciendo una huella digital inconfundible para diferentes tipos de muestras. La FRX identifica y determina la concentración de algunos elementos químicos específicos en todo tipo de materiales, sólidos, líquidos y polvos, incluso a niveles por debajo de las partes por millón (ppm). Se aplicó esta técnica debido a la facilidad de la preparación de las muestras en campo.

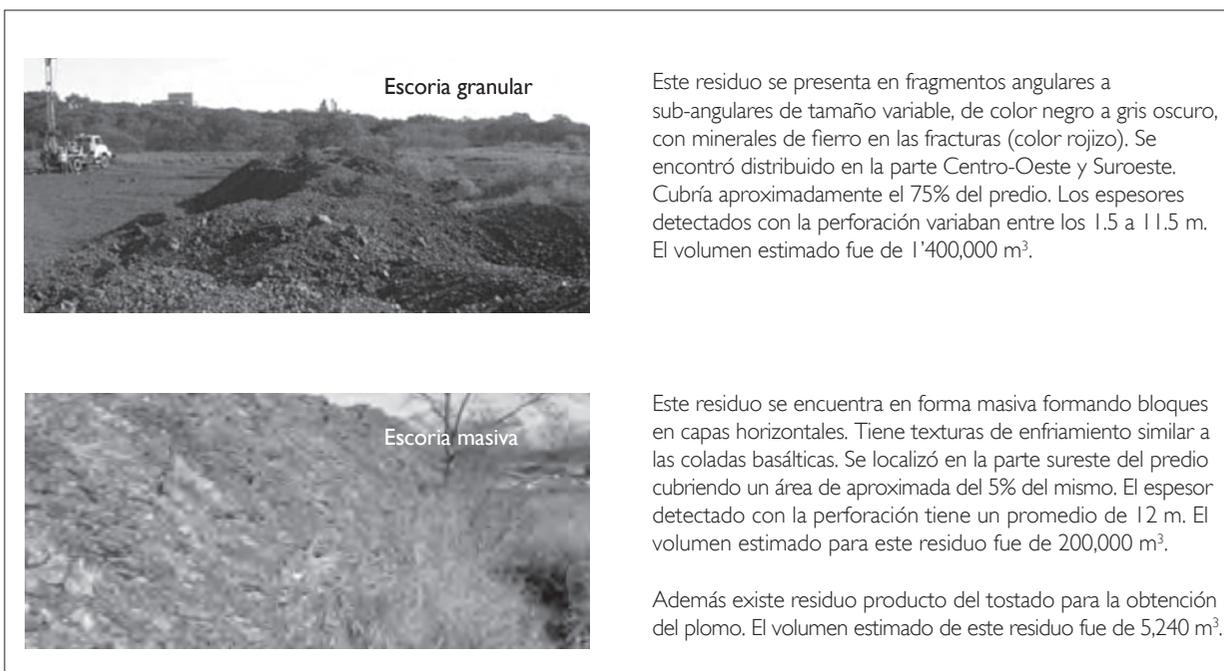
Este residuo se presenta en fragmentos angulares a sub-angulares de tamaño variable, de color negro a gris oscuro, con minerales de hierro en las fracturas (color rojizo). Se encontró distribuido en la parte Centro-Oeste y Suroeste. Cubría aproximadamente el 75% del predio. Los espesores detectados con la perforación variaban entre los 1.5 a 11.5 m. El volumen estimado fue de 1'400,000 m³.

Este residuo se encuentra en forma masiva formando bloques en capas horizontales. Tiene texturas de enfriamiento similar a las coladas basálticas. Se localizó en la parte sureste del predio cubriendo un área de aproximada del 5% del mismo. El espesor detectado con la perforación tiene un promedio de 1.2 m. El volumen estimado para este residuo fue de 200,000 m³.

Con la información obtenida de los barrenos de muestreo y las trincheras de exploración, así como de las secciones longitudinales y transversales generadas por los métodos geofísicos, se identificaron los residuos y se estimó su volumen aproximado. Los materiales reconocidos fueron escoria masiva, escoria granular, arcilla clara, arcilla oscura, calcinas y material de relleno o escombros, pero sólo se estimaron los volúmenes de los residuos más importantes debido a su peligrosidad (Figura 13). El área total afectada por los residuos fue de 15.96 ha de escoria granular y 1.68 ha de escoria masiva.

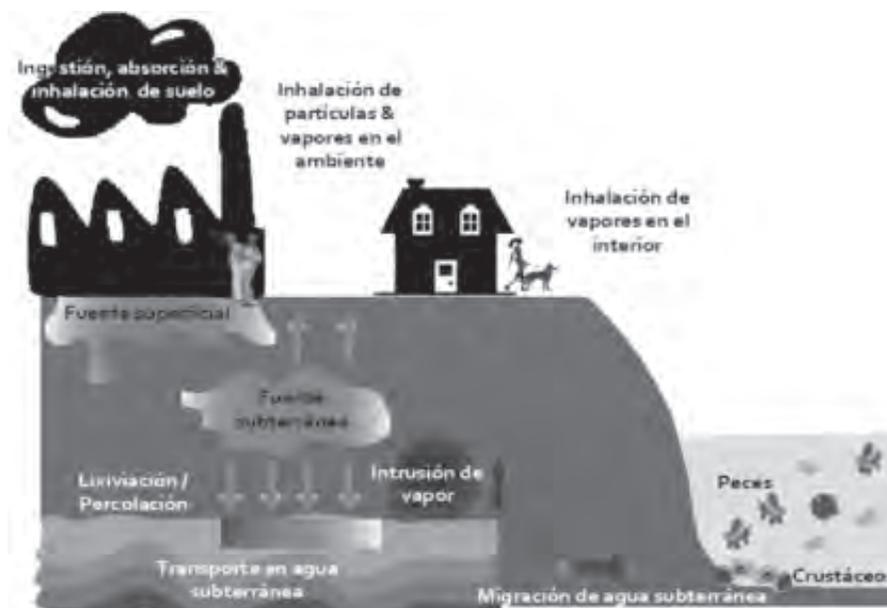
Figura 14. Modelo conceptual del sitio.

El modelo conceptual describe los patrones de actividad para determinar vías y rutas de exposición de los receptores potenciales. Considera el contacto directo del receptor con los medios afectados, como el suelo, en la fuente de contaminación y también las vías de transferencia entre varios medios, como suelo y agua subterránea. Dado que se esperaba que el predio se usara con fines recreativos o comerciales, se anticipó la posibilidad del contacto directo de los receptores con el suelo a través de la ingestión, inhalación y contacto dérmico de partículas sobre la fuente de exposición (Figura 14).

La migración lateral de las partículas a las áreas adyacentes también se consideró como una ruta de exposición probable, sobre todo durante las actividades de la construcción por los polvos fugitivos. Debido a la naturaleza industrial del lugar y a la ausencia de un hábitat sensitivo en el sitio, no se consideró la exposición de receptores ecológicos por esta vía.

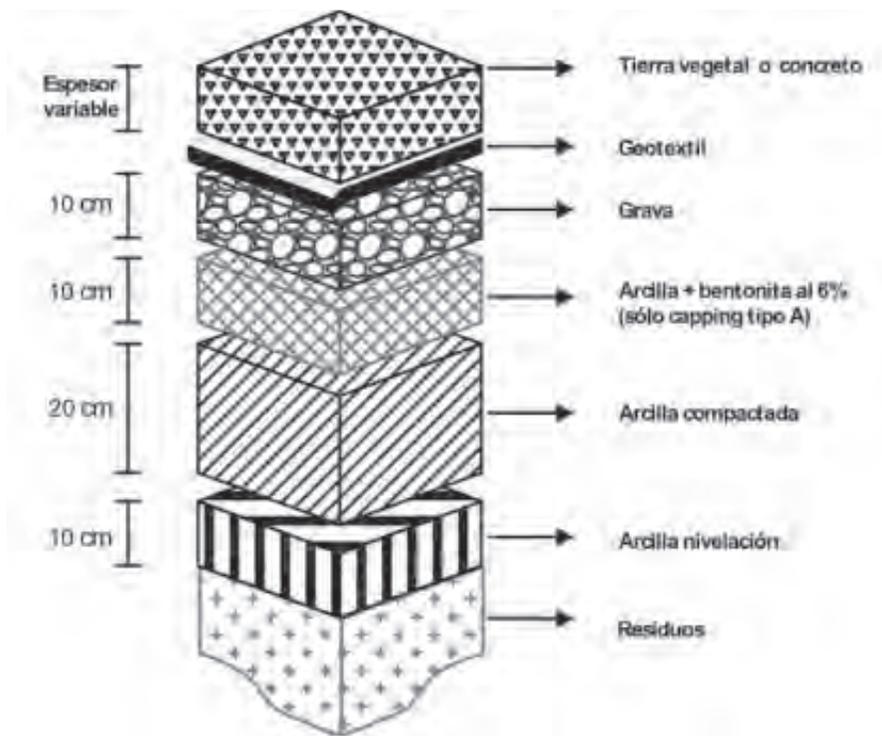
▲
Figura 19. Esquema de la cubierta multicapa (capping).

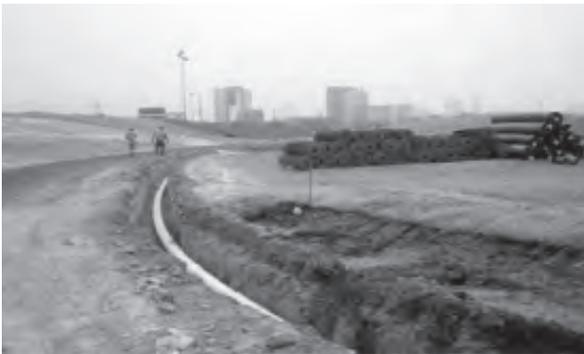
▲
Figura 20. Vista en el sitio de la cubierta multicapa (capping)
 (Fuente: UANL, 2005).

El capping consistió en colocar una serie de capas protectoras sobre la escoria (*Figuras 19 y 20*). Sobre la escoria masiva se colocó protección adicional ya que este material presentó las mayores concentraciones. El capping tipo A se dispuso en estas áreas y también sobre el área donde se construiría el canal recreativo del Parque Paseo de Santa Lucía, 2ª etapa, que además se recubrió de concreto. El capping tipo A a diferencia del capping tipo B tenía una o varias capas adicionales de arcilla–bentonita compactada de 10 cm de espesor, compactación al 95%, prueba Proctor (*Figuras 20 a 22*).

La función de la capa de grava es drenar el agua que se infiltra por lo cual, se colocó tubería de drenaje en la periferia de las áreas remediadas (*Figura 20*).

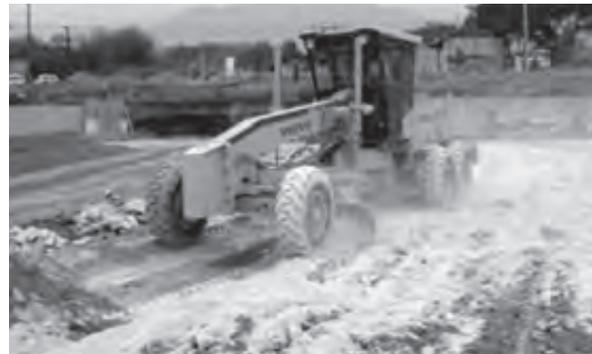
▲
Figura 21. Aplicación de arcilla-bentonita y compactación del terreno
 (Fuente: UANL, 2005).

La superficie se niveló antes de aplicar las capas mencionadas, dando la pendiente necesaria para asegurar que el agua escurra por la superficie hacia los drenes perimetrales (*Figura 21*).

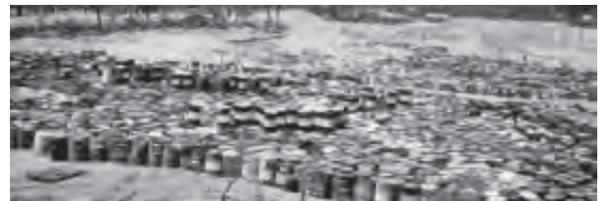
Figura 1. Residuos peligrosos dispuestos sobre el suelo en el predio La Pedrera, en Guadalcázar, San Luis Potosí (Fuente: SEMARNAT).

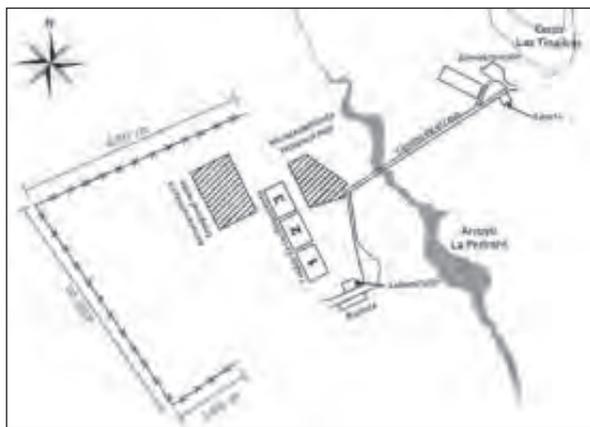
Figura 4. Instalaciones construidas por COTERIN en el predio La Pedrera. Entre 1990 y 1991 se dispusieron sobre el suelo, los residuos en las zonas de almacenamiento temporal y luego se transfirieron a las celdas de confinamiento (1, 2 y 3).

había construido recientemente, llamándolas celdas de almacenamiento temporal (Figuras 4 y 5), aunque con el tiempo se volvieron celdas de disposición final.

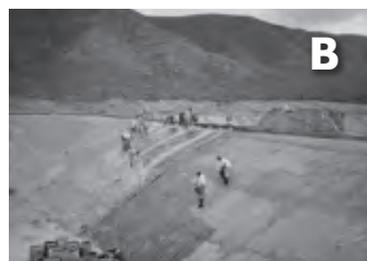
Figura 5. Celdas de confinamiento en el Predio La Pedrera. A) Excavación de una celda. B) Preparación del fondo de las celdas con impermeabilizante (Fuente: SEMARNAT).

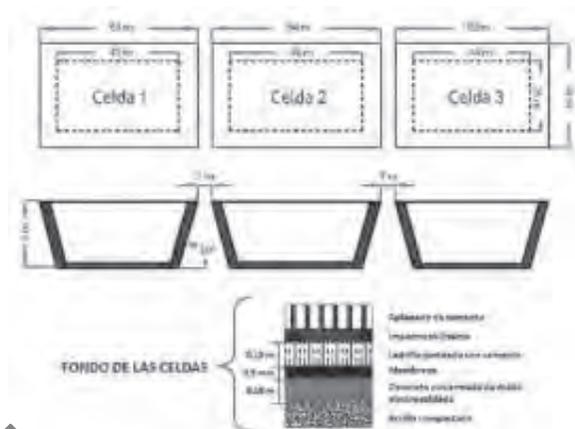
Figura 6. Celdas de confinamiento: vistas de planta y lateral, y composición del fondo de las celdas.

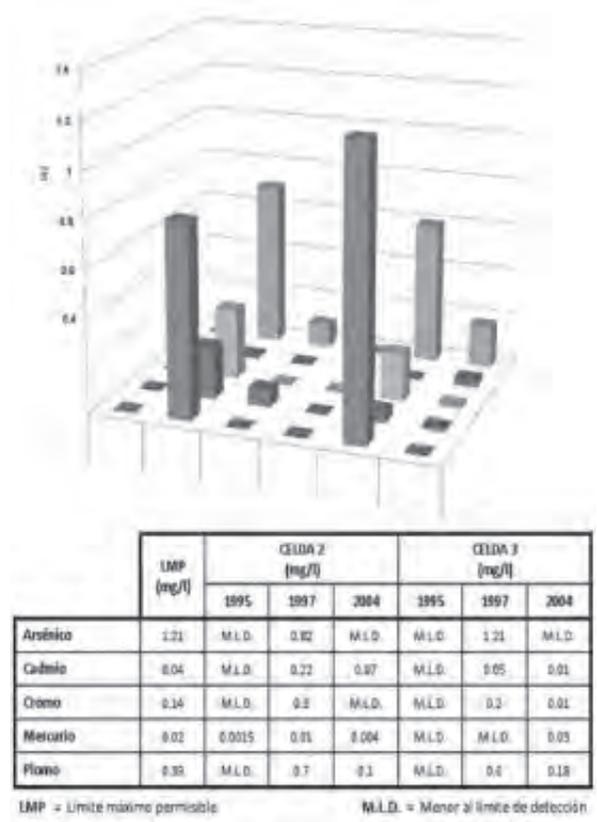
Figura 12. Comportamiento de las concentraciones de metales en los lixiviados de las celdas 2 y 3. Los datos de 1995 corresponden al estudio de RADIAN (1995), los de 1997 al estudio de RADIAN (1997) y los de 2004 a los estudios de CENICA (2004).

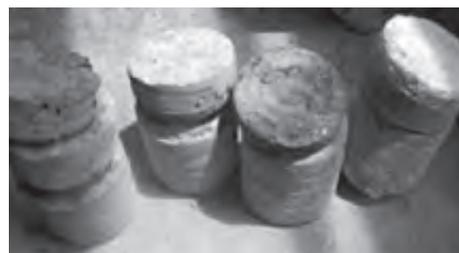
▲ **Figura 14.** Núcleos de concreto extraídos del fondo de las celdas de confinamiento en el año 2006 (Fuente: SEMARNAT).

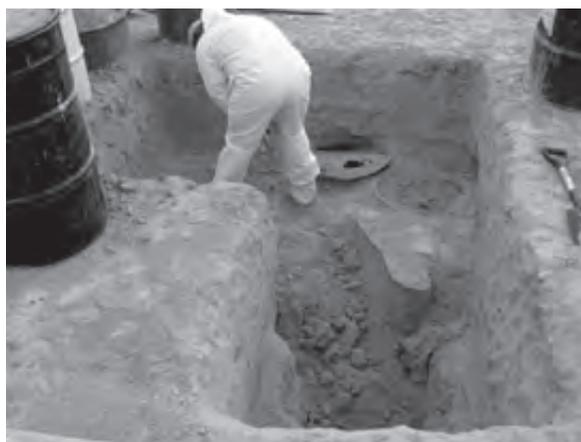
▲ **Figura. 15.** Excavaciones para retirar los residuos en las celdas de confinamiento (Fuente: SEMARNAT).

La excavación de las celdas (Figura 15) se hizo con el propósito de realizar un sondeo para conocer la distribución y arreglo de los residuos peligrosos depositados tanto en contenedores como a granel. Se extrajeron porciones representativas de residuos de las celdas de confinamiento, se retiraron los residuos a granel y los tambores de 200 litros que contenían residuos. Muchos de éstos estaban en mal estado, por lo que fue necesario transferir los residuos a 872 tambores nuevos. Con este propósito se realizaron siete excavaciones con dimensiones aproximadas de 2 x 2 x 6.5 m. En las celdas 2 y 3 se realizaron tres excavaciones y una en la celda 1.

Las perforaciones se aseguraron estructuralmente mediante un ademe para evitar el derrumbe de las paredes. Después de su inspección, las celdas fueron selladas con tapas de madera y se les instaló un sistema de filtros para evitar emisiones a la atmósfera. Adicionalmente fue colocada una cerca de protección con acceso restringido. En la Figura 16 se muestra la cronología de los eventos relacionados con la remediación La Pedrera y las actividades previas a la misma.

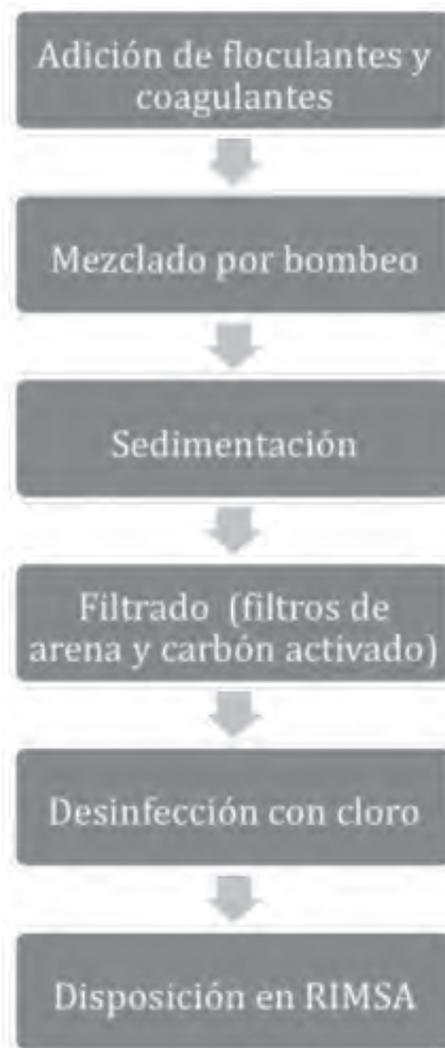
▲ **Figura. 17.** Tratamiento que recibieron los lixiviados extraídos de las celdas de confinamiento en el predio La Pedrera.

Una vez realizadas las excavaciones se extrajeron los lixiviados del fondo de las celdas 2 y 3 mediante bombas sumergibles (la celda 1 estaba seca) y se trataron a través de la adición de coagulantes y floculantes para finalmente disponerlos en las instalaciones de la empresa Residuos Industriales Multiquim (RIMSA) con sede en Mina, Nuevo León, junto con los residuos líquidos extraídos de los tambores en mal estado (98 tambores). Este proceso concluyó en agosto del 2006. En la Figura 17 puede verse un esquema del tratamiento aplicado a los lixiviados. A diferencia de lo esperado, únicamente el 6% del total de residuos retirados se encontraron en estado líquido.

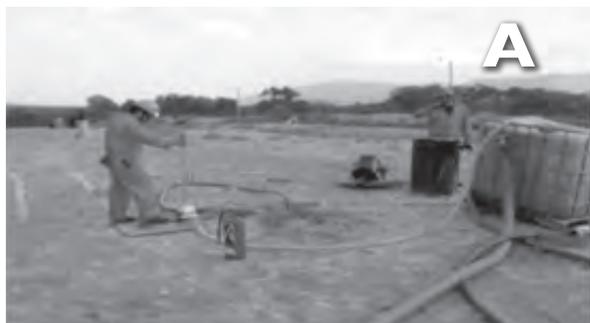
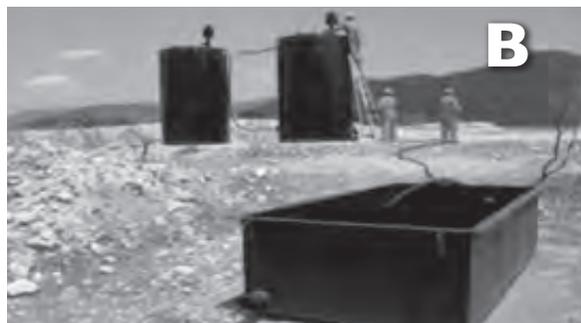
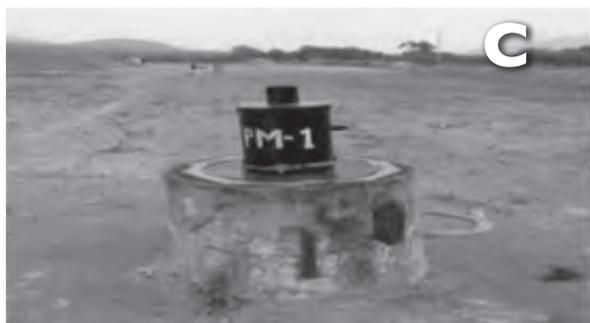
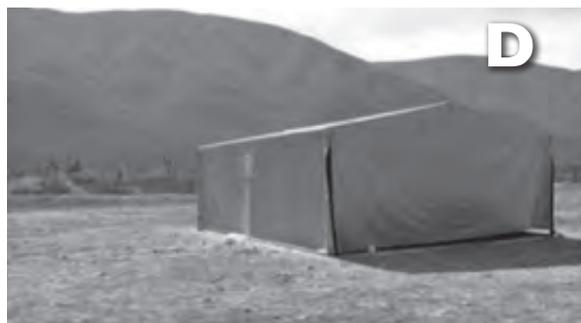
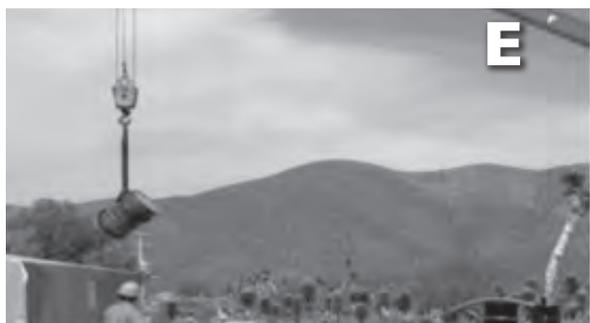
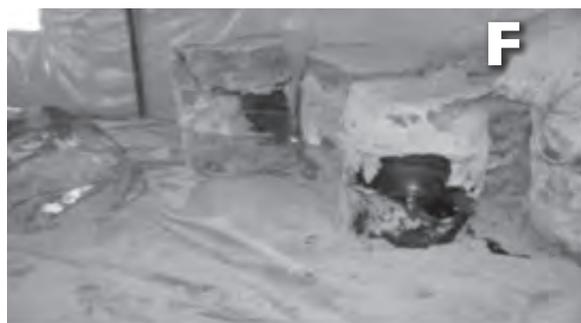
Figura 18. Excavación de las celdas de confinamiento. A) Extracción de lixiviados de las celdas. B) Tratamiento de los lixiviados. C) Extracción de vapores. D) Extracción de los residuos con grúas. E) Tambores en mal estado extraídos de las celdas. F) Reenvasado de los residuos (Fuente: SEMARNAT).

Asimismo, en el ese periodo se retiraron los vapores que contenidos en las celdas. La extracción de los COV se hizo mediante convección natural y tuberías. Los residuos se apartaron mediante grúas, llevándose a las casetas de seguridad o al área de almacenamiento temporal,

donde se reenvasaban. Los trabajadores usaron equipo de seguridad en todo momento (ver Figura 18).
