Remediación y Revitalización de Sitios Contaminados: Casos Exitosos en México

Wini Schmidt
Rosa María Flores Serrano
Ulises Ruiz Saucedo

Publicado:
Noviembre de 2013

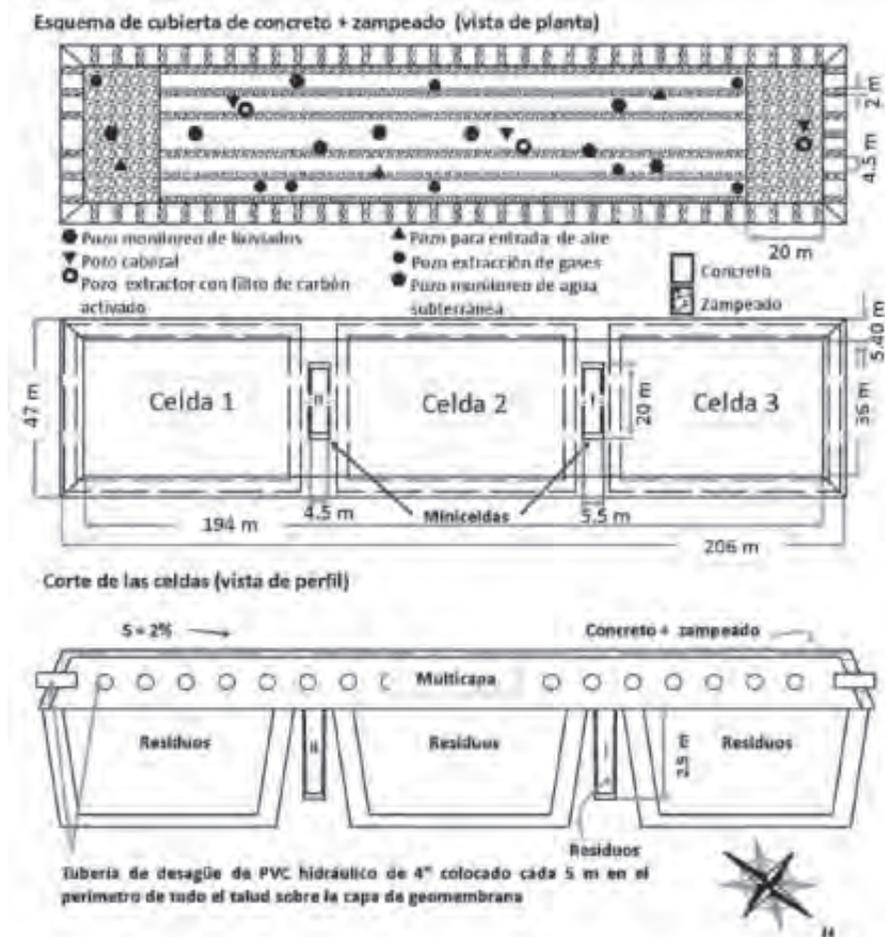
Figura 20. Esquema del sistema multicapa incluyendo la distribución de los pozos de monitoreo en el predio La Pedrera.

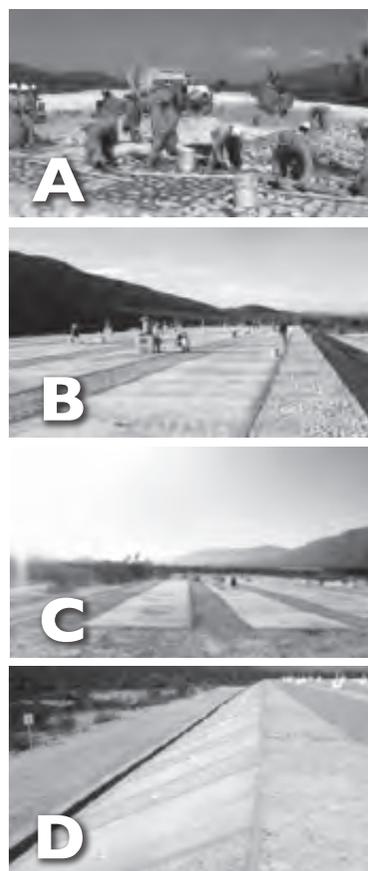
▲ **Figura 21.** Vistas del sistema multibarrera construido en el predio La Pedrera. A) Colocación de las piedras para el zampeado. B, C y D) Vistas de la tubería de ventilación, desagüe y monitoreo (Fuente: SEMARNAT y GESLP, 2009).

Finalmente, después de 17 años de haberse recibido los primeros residuos peligrosos en el predio de La Pedrera, y de toda la serie de eventos adversos que desembocaron en la clausura del mismo, la obra de ingeniería para su remediación fue concluida por la empresa ATSI el 21 de diciembre del 2007 (Figura 21).

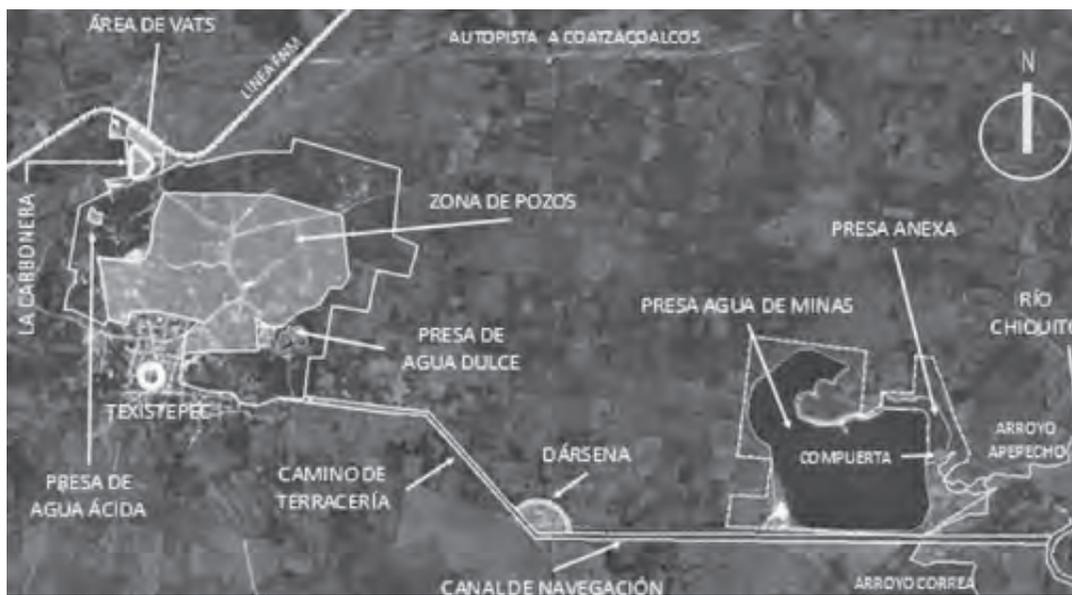
Figura 2. Distribución de la UMIT (Fuente: Elaboración propia).

8. El arroyo Apepecho se conecta al río Chiquito en su parte media. En la Figura 2 se muestra este arroyo, más no se aprecia el punto de contacto entre ambos cuerpos de agua por encontrarse fuera de la escala de la imagen, hacia el noreste.

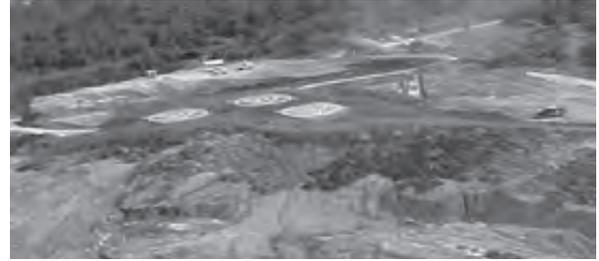
▲
Figura 3. Residuos ácidos de La Carbonera (Fuente: PGPB).

Con el propósito de determinar la extensión, volumen y características de los residuos de La Carbonera (Figura 3), se realizaron las siguientes actividades:

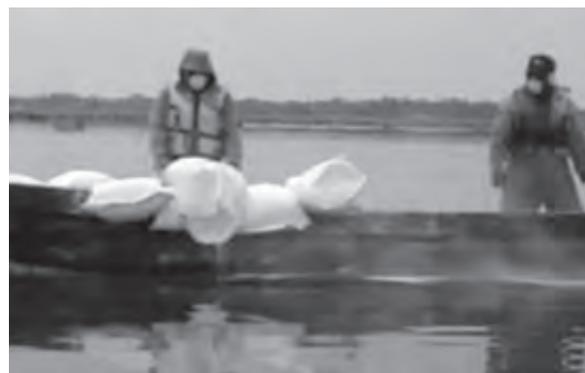
Figura 6. Aplicación de óxido de magnesio en la Presa Agua de Minas (Fuente: PGPB).

Para la neutralización de esta presa se usaron 3,865 toneladas de óxido de magnesio (MnO), que fue aplicado por pescadores de la región, a través del convenio que realizó PGPB con el municipio de Texistepec. Los pescadores fueron provistos de equipos de seguridad, mascarillas para polvos, lentes, guantes y uniformes. Para la aplicación se necesitaron lanchas, ya que se hacía a través de costales que se vaciaban sobre el agua (Figura 6).

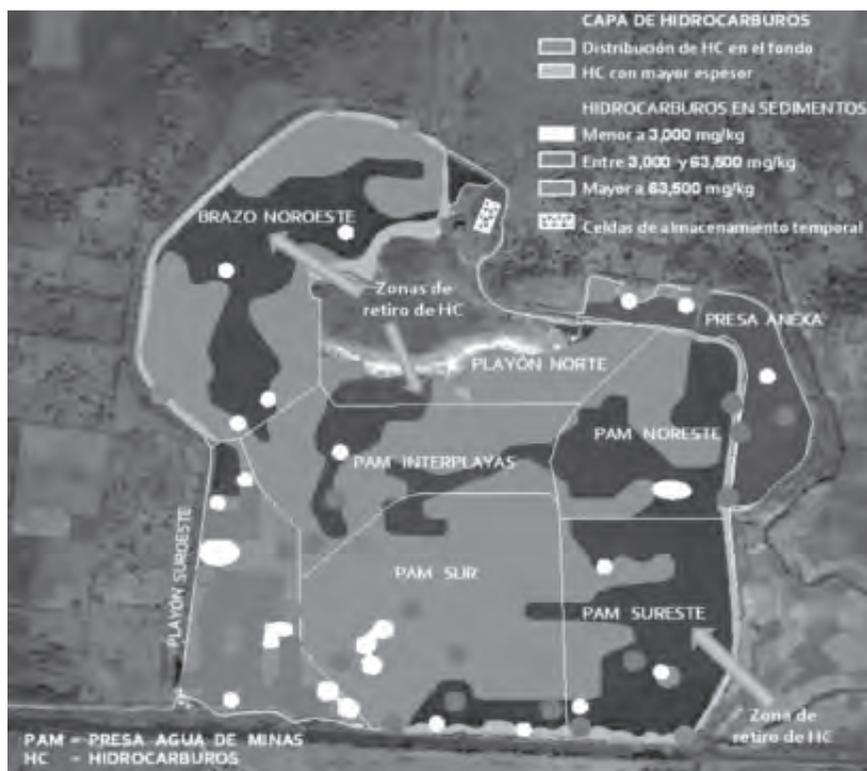
Figura 7. Distribución de hidrocarburos en las presas Agua de Minas y Anexa. Las concentraciones se refieren a HFP (Fuente: Elaboración propia).

sobre todo en el extremo suroeste de la presa, incluso cerca de 300,000 mg/kg en un punto de muestreo. Se contempló la presencia casi nula de HAP. El área donde se encontraron algunos de estos hidrocarburos fue en la orilla de la presa Agua de Minas.

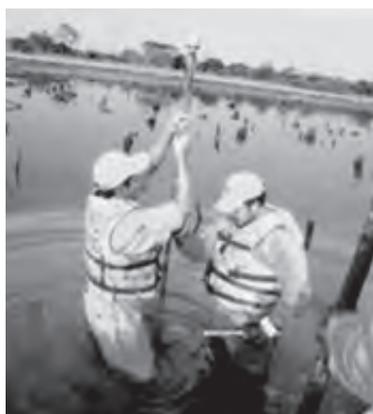
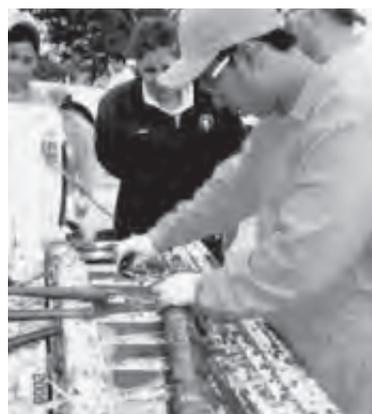
Figura 8. Toma de muestras de sedimentos de las presas Agua de Minas y Anexa (Fuente: Universidad Juárez Autónoma de Tabasco).

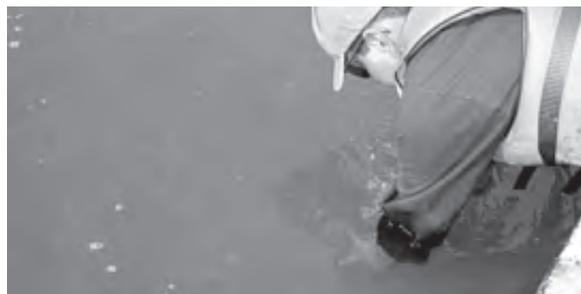
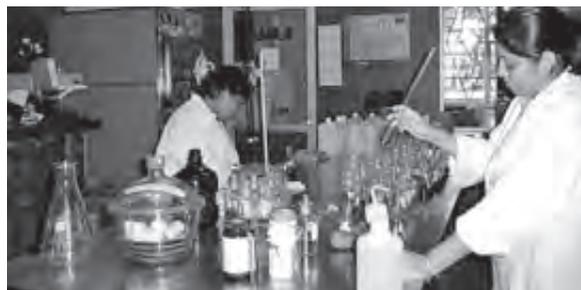
▲ **Figura 9.** Toma de muestras de agua de la presa Agua de Minas y su procesamiento en el laboratorio (Fuente: Instituto Tecnológico de Minatitlán).

La respuesta a la presencia de sustancias tóxicas se presentó con la inhibición en el movimiento del organismo, seguido por la muerte del mismo; de tal manera que se midió la concentración letal 50, CL50, como parámetro de toxicidad, concentración a la que se muere el 50% de la población expuesta. 10 de 15 muestras tomadas resultaron no tóxicas y las moderadamente tóxicas a tóxicas. Los resultados obtenidos con la bacteria *V. fischeri* indicaron nula toxicidad. Las diferencias se atribuyen a que probablemente los cladóceros son más resistentes al H₂S residual que aún pueda existir en la presa (Figura 9).

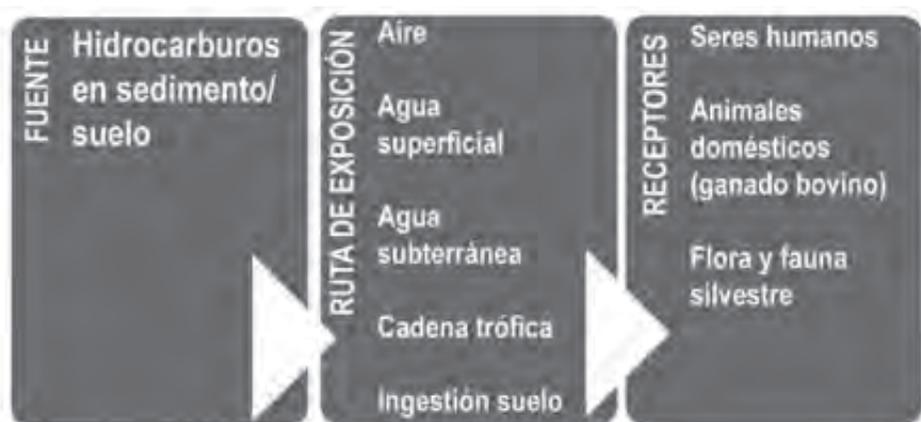
▲ **Figura 10.** Modelo conceptual de la ERA de las presas Agua de Minas y Anexa. Afectaciones causadas por exposición a hidrocarburos (HFP).

Previa consulta a estudios anteriores del sitio (ver sección de caracterización), en la ERA se identificaron a los hidrocarburos como el contaminante de mayor importancia, principalmente alcanos ramificados y cíclicos, además se determinaron los escenarios de exposición que pudieron presentarse por la presencia de hidrocarburos en los sedimentos. El modelo conceptual consideró tanto a receptores humanos como a la biota que podría encontrarse en el área (Figura 10).

al estar en contacto con un contaminante a través de las rutas de exposición. En el modelo planteado para este sitio se dio un especial interés a los seres humanos, habitantes de las comunidades cercanas, debido a la exposición directa con los sedimentos contaminados y de la cadena trófica. Los otros receptores considerados fueron el ganado bovino que ingresa al lugar a pastar en las zonas de los playones de las presas y los peces de las presas Agua de Minas y Anexa.

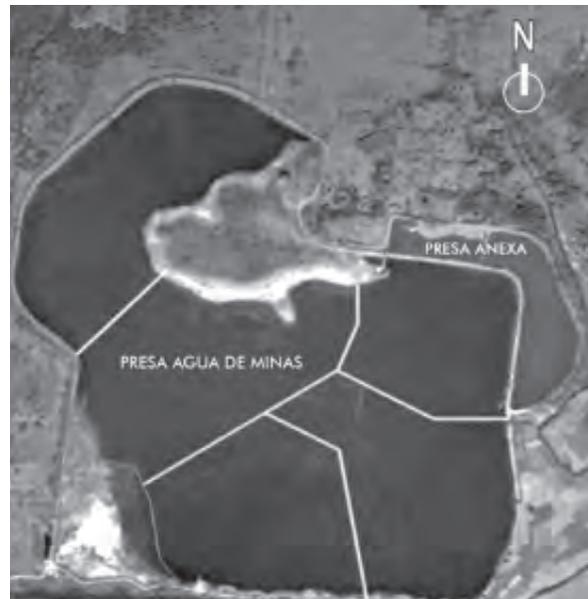
▲ **Figura 11.** Zona de remediación de sedimentos en la Presa Agua de Minas. Las líneas blancas señalan los bordos para trasportar los hidrocarburos retirados (Fuente: Elaboración propia).

permitieron hacer una evaluación más completa del lugar. Si bien los LMR obtenidos para los sedimentos de las presas Agua de Minas y Anexa con la ERA son bastante altos (70,000 mg/kg para exposición a pescados y 95,600 mg/kg para exposición a carne de ganado bovino en contacto con los sedimentos) se decidió remediar los sedimentos de las zonas donde las concentraciones sobrepasaran la concentración límite (70,000 mg/kg) y cuyos valores de toxicidad con *V. fischeri* fueran altos (en el Playón Suroeste). En esa zona se construiría un bordo de contención para separar el área a tratar y bordos de contención de aguas para propiciar el paso de vehículos y así facilitar el transporte de los hidrocarburos que se retiraran del fondo en etapas posteriores del proyecto (Figura 11).

El área total remediada fue de 23 ha de sedimentos con un metro de profundidad, equivalente a 23,000 m³ de suelo. La capa de hidrocarburos y bentonita se retiraría previamente y se llevaría a celdas de almacenamiento temporal dentro de la misma UMIT.

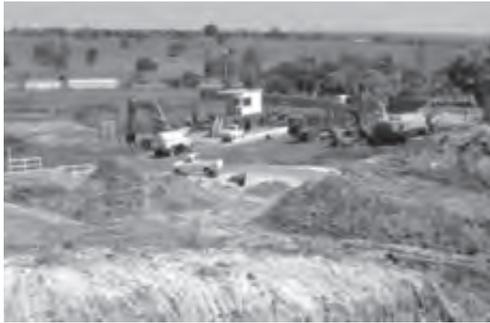
▲
Figura 12. Movimiento de tierras en La Carbonera
(Fuente: PGPB).

se hizo el movimiento de tierras dentro de la Carbonera (Figura 12), se desmontaron las estructuras metálicas existentes y se demolieron las bases y construcciones de la ex planta de filtrado, ubicada junto al área de vats.

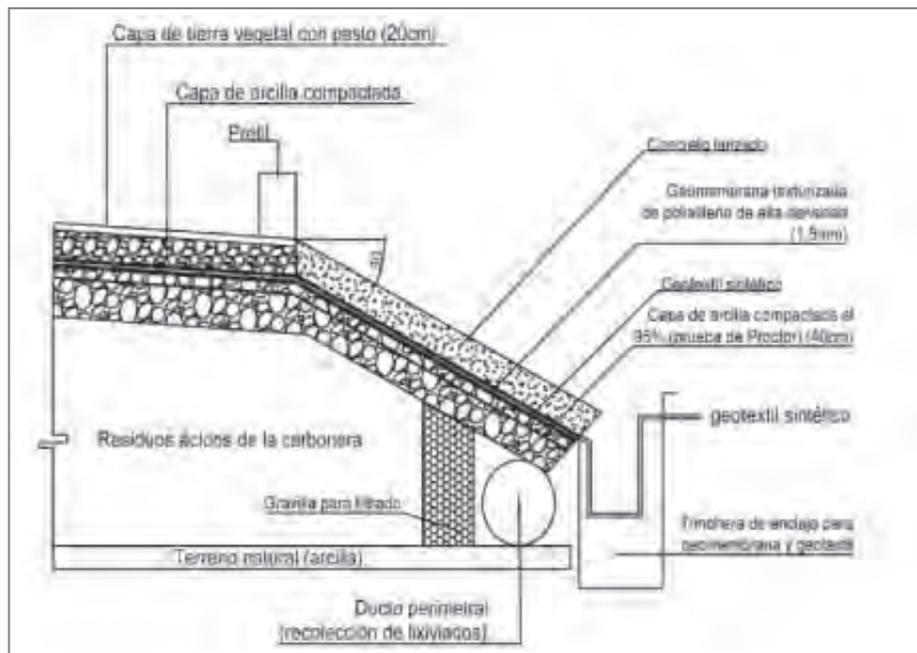
▲
Figura 14. Diseño de la celda de estabilización de los residuos ácidos de La Carbonera.

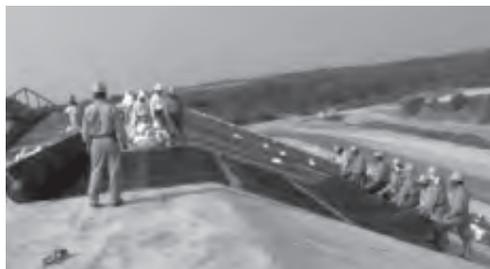
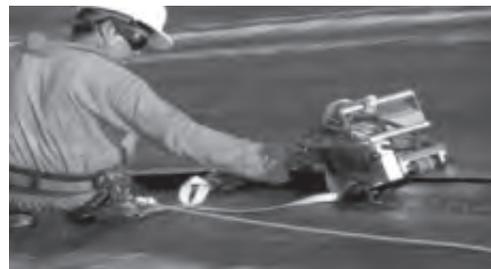
▲
Figura 15. Colocación de la geomembrana en la celda de estabilización (Fuente: PGPB).

95 % PVSM (peso volumétrico seco máximo, prueba Proctor). Posteriormente se colocó una cubierta con membrana de alta densidad y resistencia química, geomembrana de polietileno de alta densidad, y una capa de geotextil de polipropileno (Figura 15). En la parte de la corona, la geomembrana quedó empotrada entre las dos capas de arcilla.

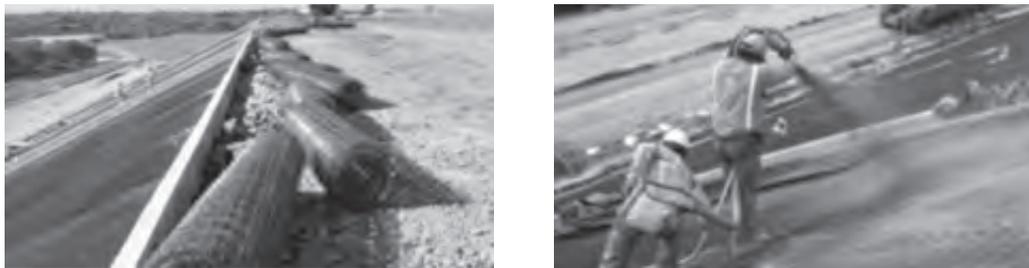
Figura 16. Construcción de la celda de estabilización. Colocación de la malla metálica electrosoldada (izquierda) y aplicación de concreto lanzado (derecha), (Fuente: PGPB).

Los taludes fueron cubiertos con una malla metálica electrosoldada y una capa de concreto lanzado. (Figura 16).

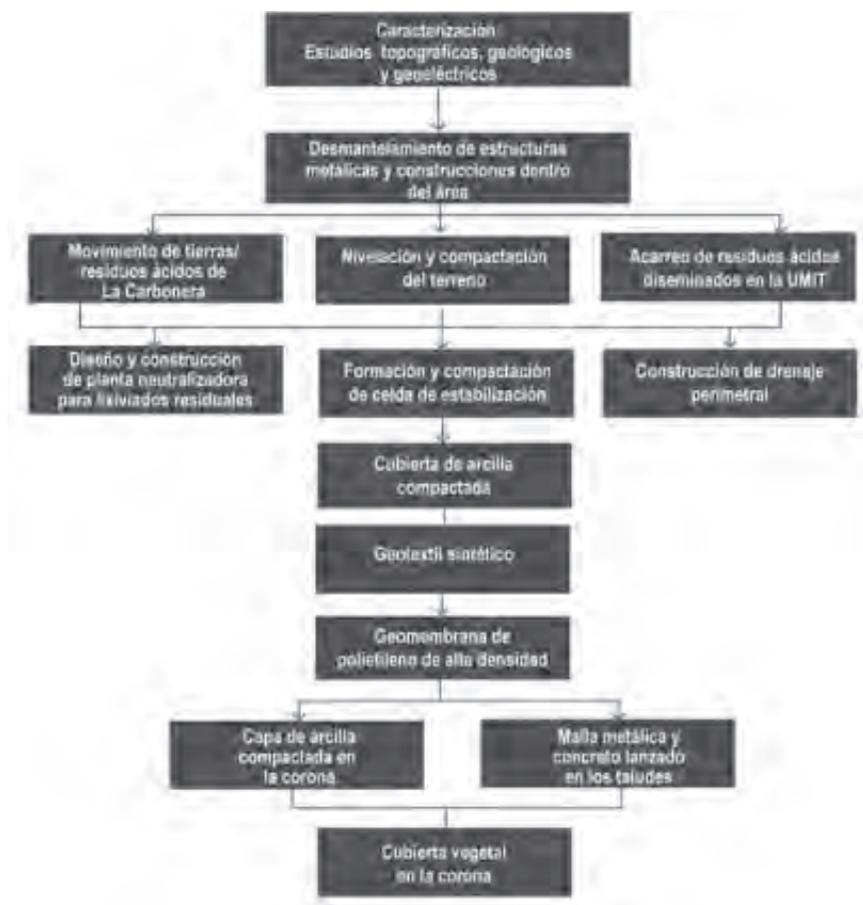
Figura 17. Diagrama de flujo para la construcción de la celda de estabilización de La Carbonera.

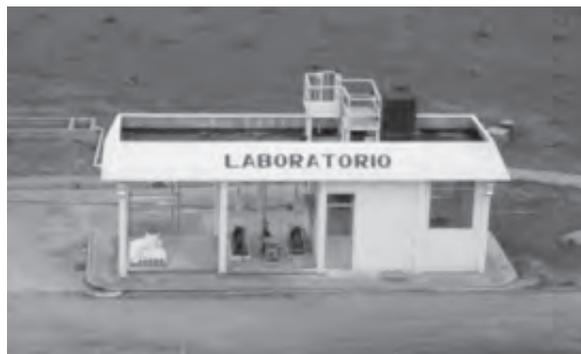
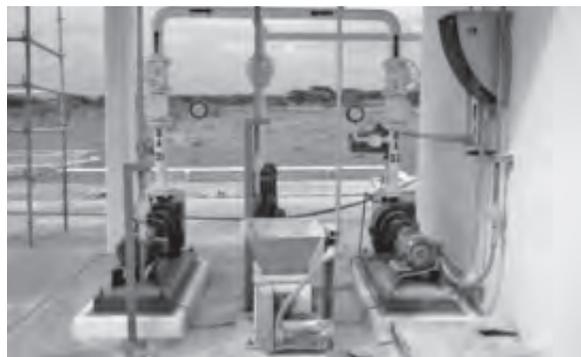
▲ **Figura 18.** Laboratorio para la neutralización con óxido de magnesio de los lixiviados ácidos remanentes de la celda de estabilización.

El laboratorio de neutralización está integrado por un cárcamo para recibir los lixiviados remanentes de los residuos ácidos (Figura 18). Estos lixiviados se neutralizan diariamente con óxido de magnesio antes de descargarse a la presa de Agua Ácida.

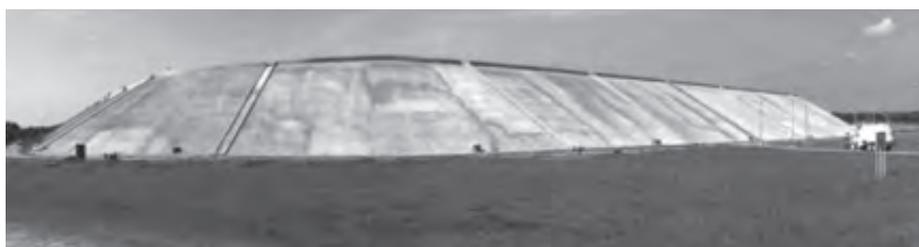
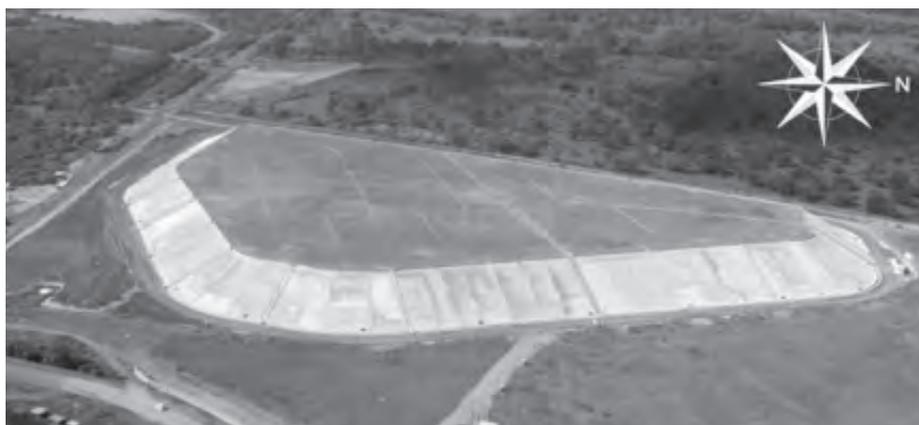
▲ **Figura 19.** Vistas de la celda de estabilización que contiene los residuos ácidos de La Carbonera (Fuente: PGPB).

Esta gran obra de ingeniería tiene un volumen total aproximado de 800,000 m³ de residuos ácidos contenidos, con un área de 62,256 m² y una altura de 14.5 m (Figura 19). El revestimiento ha sido exitoso, pues cada vez son menos los lixiviados remanentes que se lixivian hacia el cárcamo de neutralización. Se acompañó por un proyecto de reforestación del área, se sembraron especies maderables y de ornato propias de la vegetación circundante del sitio, como roble (*Quercus candicans*), cedro rojo (*Cedrela odorata*), primavera (*Roseodendron donnell-smithii*), caoba (*Swietenia macrophylla*), teca (*Tectona grandis*), melina (*Gmelina pentandra*), ceiba (*Ceiba pentandra*) y guanacaste (*Enterolobium cyclocarpum*) (Figura 20).

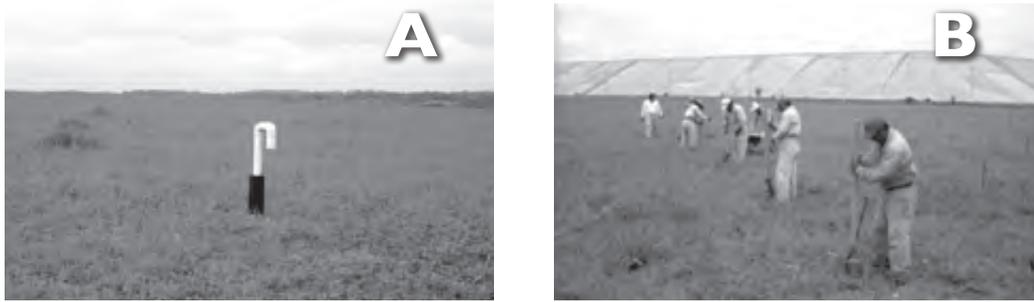
Figura 20. Reforestación en la zona de la celda de estabilización. A) Cubierta vegetal en la corona de la celda y ducto de ventilación. B) Siembra de especies vegetales en los alrededores (Fuente: PGPB).

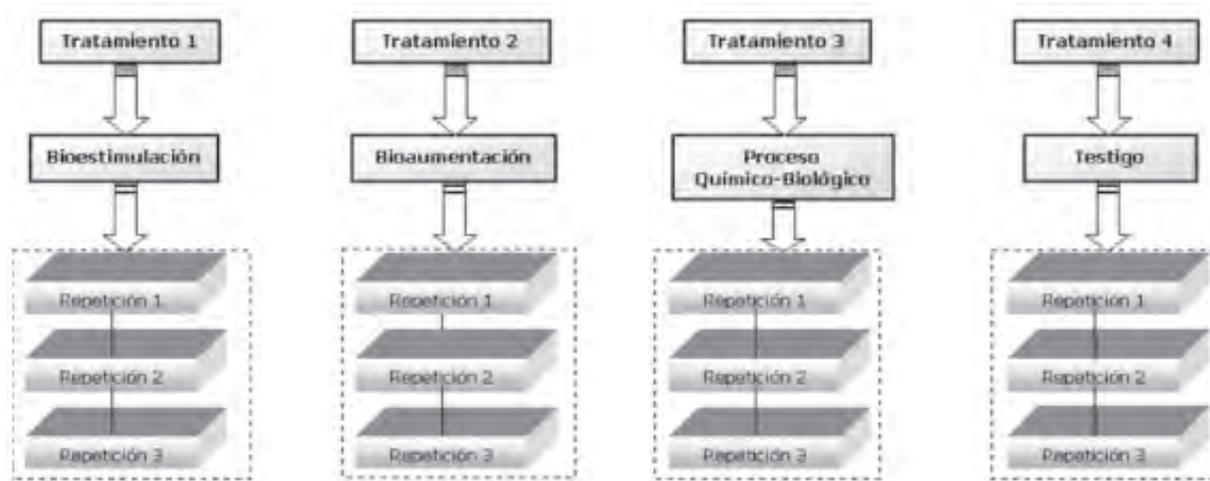
Figura 21. Diseño experimental de las pruebas de factibilidad para la remediación del sedimento (suelo) contaminado de la presa Agua de Minas (Fuente: Instituto Tecnológico de Minatitlán).

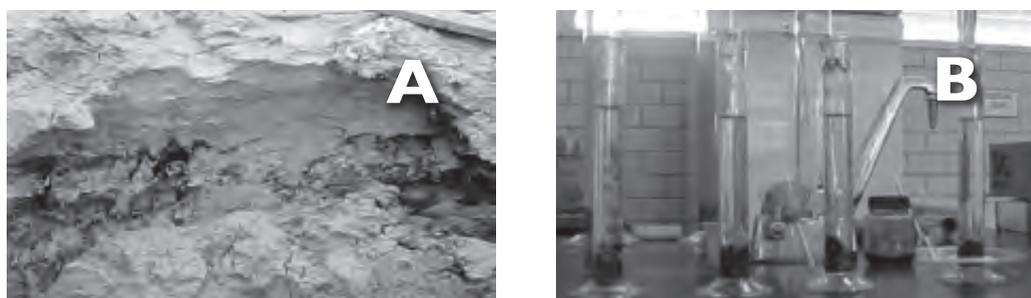
Figura 22. Experimentos para evaluar las técnicas de remediación de sedimentos: A) Interfase suelo contaminado–suelo limpio. B) Obtención del extracto de suelo contaminado para el cultivo de bioaumentación. (Fuente: Instituto Tecnológico de Minatitlán).

El experimento fue realizado en celdas a la intemperie, donde se colocó el material contaminado con hidrocarburos extraído de la presa Agua de Minas (Figura 22). Para el suelo destinado a la bioaumentación, éste se extrajo de la interfase suelo contaminado – suelo limpio y en la superficie del suelo en este punto, debido a que es aquí donde se pueden encontrar las condiciones óptimas para los microorganismos degradadores de hidrocarburos; esto debido a una toxicidad intermedia y a una mayor concentración de nutrientes, aireación y humedad. La capacidad de degradación de los microorganismos nativos del suelo se evaluó a través de cultivos

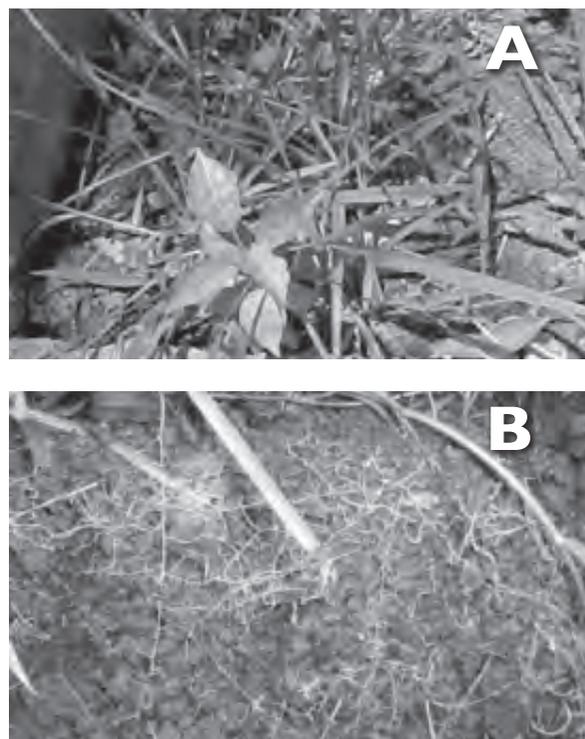
▲ **Figura 23.** A) Biomasa foliar y B) desarrollo radicular del pasto *Brachiaria humidicola* en las celdas tratadas con la estabilización químico-biológica (Fuente: Universidad Juárez Autónoma de Tabasco).

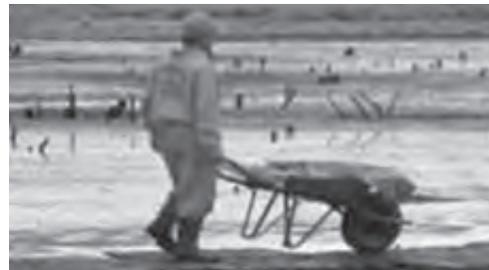
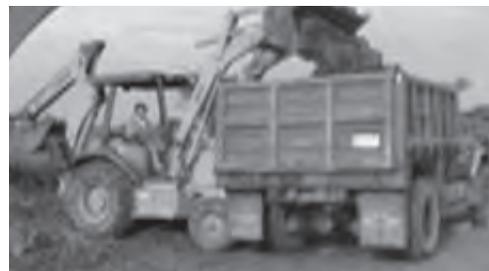
▲ **Figura 25.** Eliminación de la capa de hidrocarburos del fondo de la presa Agua de Minas (Fuente: PGPB).

transportaron en camiones (Figura 25) y depositados en una serie de celdas de almacenamiento temporal ubicadas al noreste del Brazo Noroeste de la presa Agua de Minas (ver ubicación en la Figura 7).

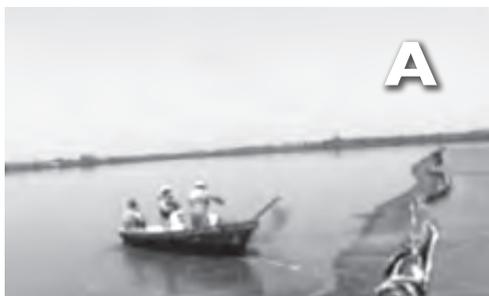
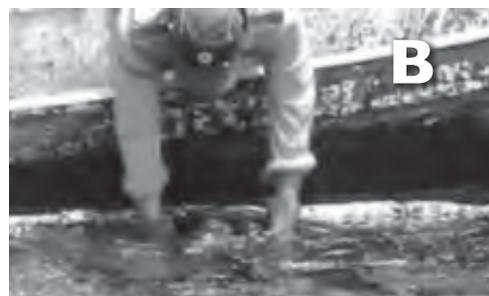
▲ **Figura 24.** Eliminación de los hidrocarburos de la superficie de la presa Agua de Minas. A) Aplicación de polvos orgánicos B) Recolección manual de los hidrocarburos (Fuente: PGPB).

La eliminación manual de la capa de hidrocarburos demostró ser el método más eficiente (Figura 24), ya que de esta forma se tiene un mejor control sobre el corte del paquete de material. El uso de maquinaria para esta actividad, aunque reduce el tiempo de trabajo, es poco eficiente al momento de controlar el corte, pues junto con el hidrocarburo también se retira una capa importante de suelo, que como ya se vio, en su mayoría está en buenas condiciones y es adecuado para sustentar a la biota. Por otra parte, la capa de hidrocarburo con las altas temperaturas adquiere una consistencia viscosa que dificulta el desplazamiento de la maquinaria pesada por el área de trabajo. Se eliminó en un 40% del área superficial del fondo de la presa Agua de Minas, aproximadamente 100,000 m³ de material (Figura 7). En algunas épocas del año, con las altas temperaturas, parte de éste aún remanente en el fondo, se desprende y forma manchas en el espejo de agua. Estos hidrocarburos también se eliminaron manualmente mediante la adición de polvos orgánicos y su retención con barreras de contención (Figura 24).

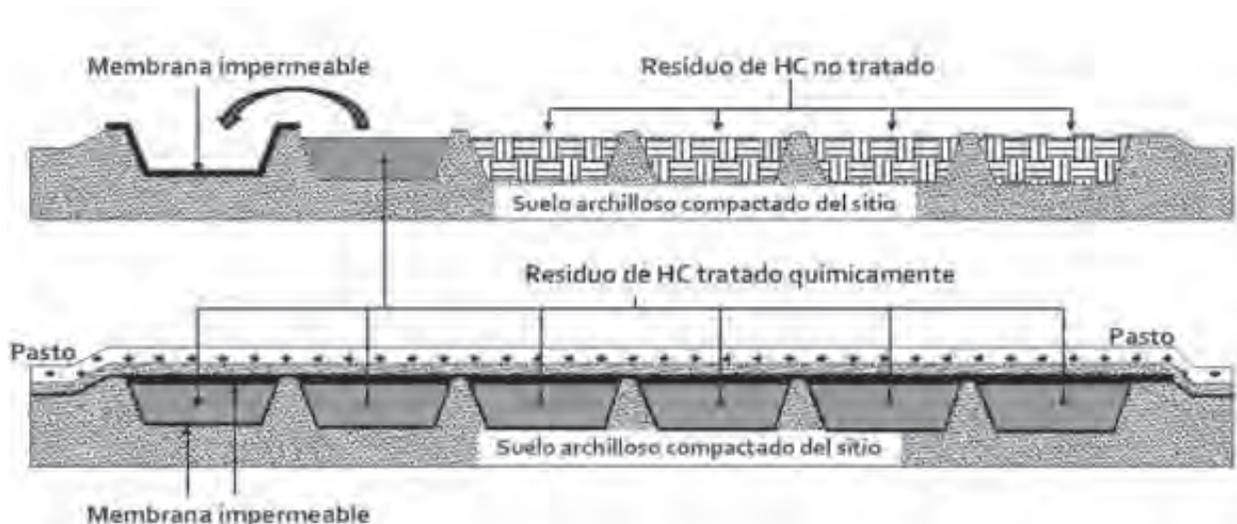
Figura 28. Diagrama del tren de tratamiento in situ a aplicar en las celdas de almacenamiento temporal de hidrocarburos.

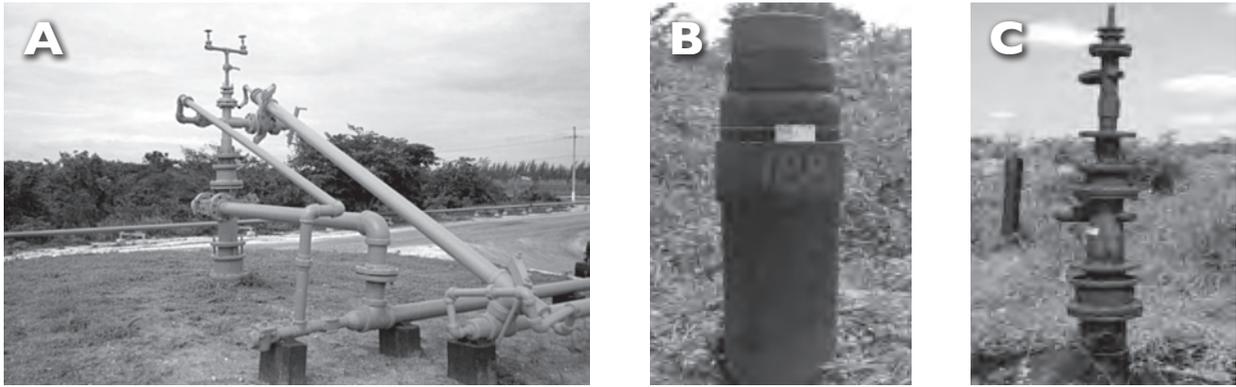
Figura 28. Estado de los pozos de extracción de azufre. A) Vista de un pozo de extracción en condiciones ideales de operación donde se observan las tuberías subterráneas de inyección de agua y de extracción de producto. B y C) Pozos abandonados sin producto. (Fuente: PGPB).

Cuando PGPB se encargó de la UMIT, algunos de los pozos estaban clausurados pero muchos de ellos aún contenían producto, en algunos casos todavía se derramaba en el terreno, al ser abandonados sin haber sido taponados¹⁵ en forma adecuada (Figura 29). Como se desconocía el número total de pozos existentes y el estado de los mismos, PGPB solicitó al Instituto Tecnológico Superior de Acayucan (ITSA) realizar un estudio para obtener el inventario y el diagnóstico de la situación de esos pozos, a fin de establecer un plan de

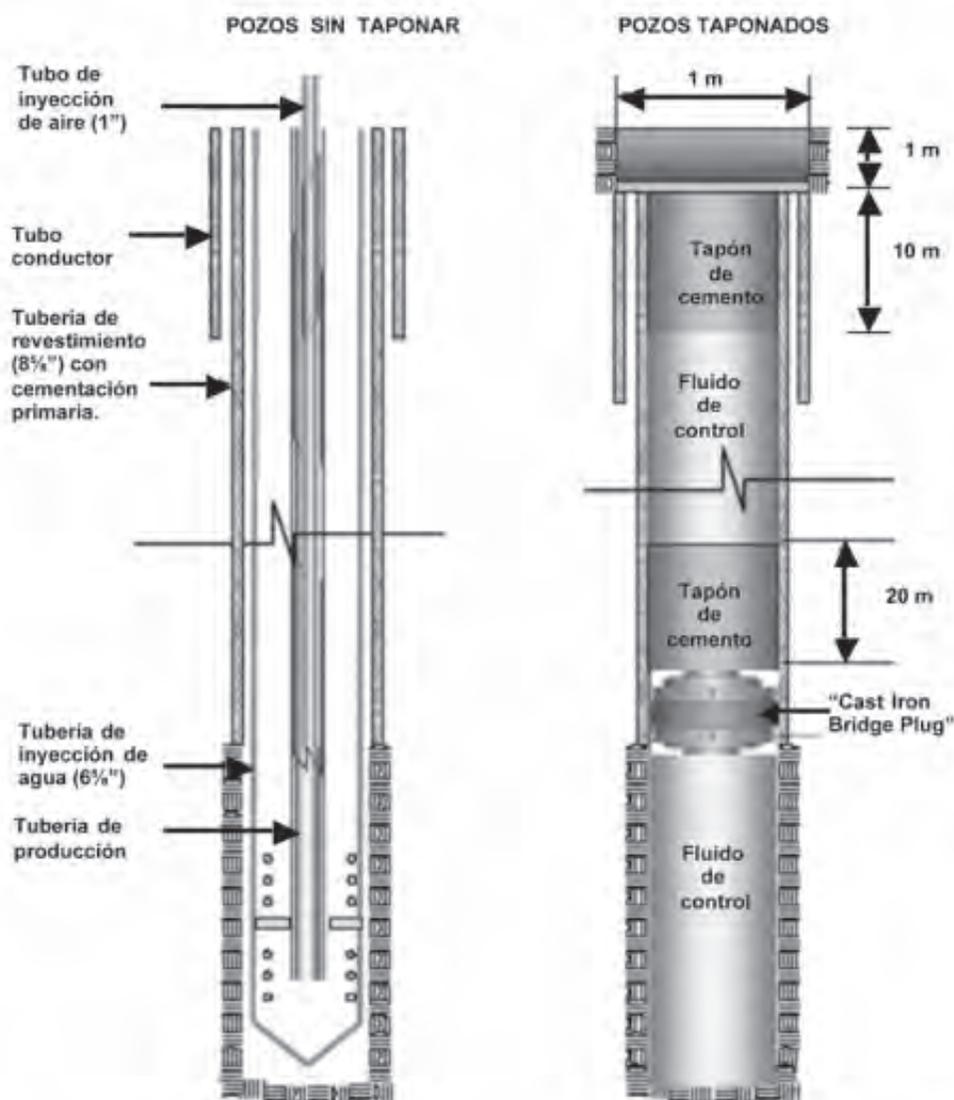
Figura 30. Esquema del taponamiento de los pozos abandonados de la UMIT (Fuente: Instituto Tecnológico Superior de Acayucan).

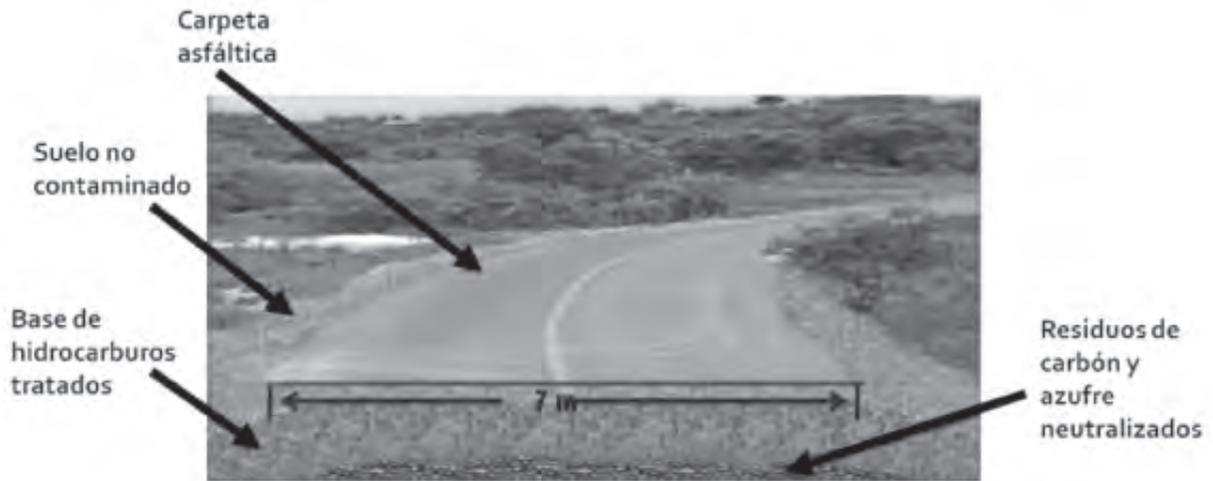
Figura 31. Esquema que indica el rescate propuesto para las vías de acceso de la UMIT.

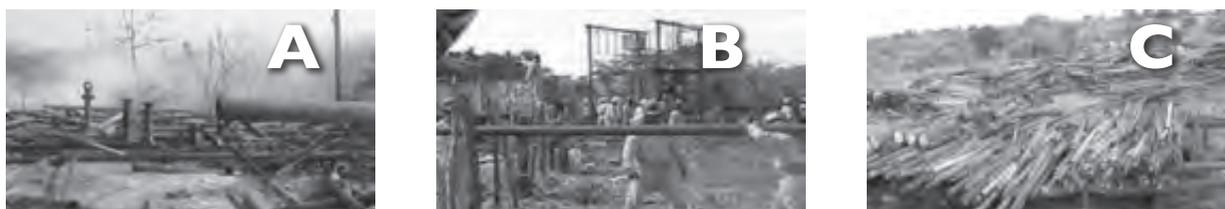
Figura 32. Recolección de chatarra dentro de la UMIT (Fuente: PGPB).
